RÈGLEMENTS DE LA VILLE DE MONT-SAINT-HILAIRE

RÈGLEMENT NUMÉRO 1329

RÈGLEMENT DE CITATION POUR LE SITE PATRIMONIAL DE L'ANCIEN MOULIN BANAL ET DE LA RÉSIDENCE GUÉRIN

ÉTUDE PATRIMONIALE DE L'ANCIEN MOULIN BANAL DE MONT-SAINT-HILAIRE

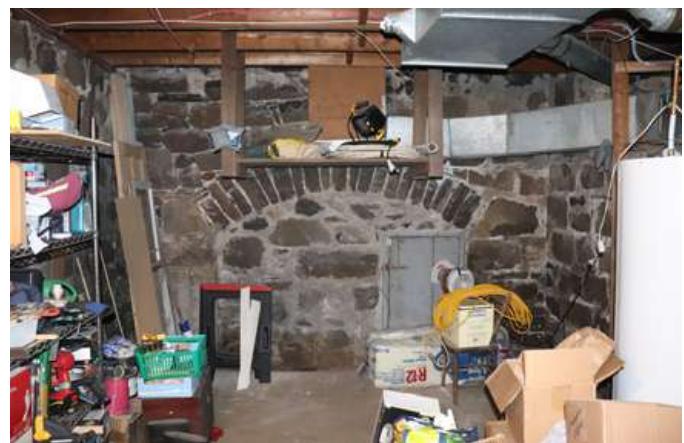
13. Ancienne ouverture du canal de fuite dans la cave, aujourd'hui murée. À l'origine, la turbine du moulin se trouvait à ce niveau en sous-sol, mais toute trace du mécanisme a disparu.

- Les arches en pierre de l'ancien canal d'aménée et de l'ancien canal de fuite, présentes aux deux extrémités de la cave. Ces ouvertures ont été murées lors de la conversion du moulin en résidence ;
- Les boiseries du bureau ;
- Les boiseries et le foyer en marbre de la salle à manger ;
- Les boiseries et le plancher de marbre du hall d'entrée ;
- Le toit cathédral et les boiseries du grand salon, en particulier le foyer du chêne sculpté et les balustrades soulignant les lucarnes ;
- L'escalier monumental en bois massif au centre de la maison.

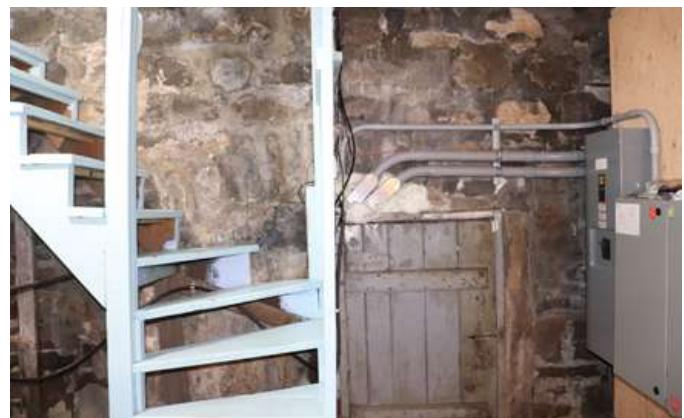
14. Ancienne ouverture du canal d'amenée dans la cave, aujourd'hui partiellement murée. Une porte donne accès à un réduit souterrain qui aurait pu servir à entreposer du charbon à une certaine époque.

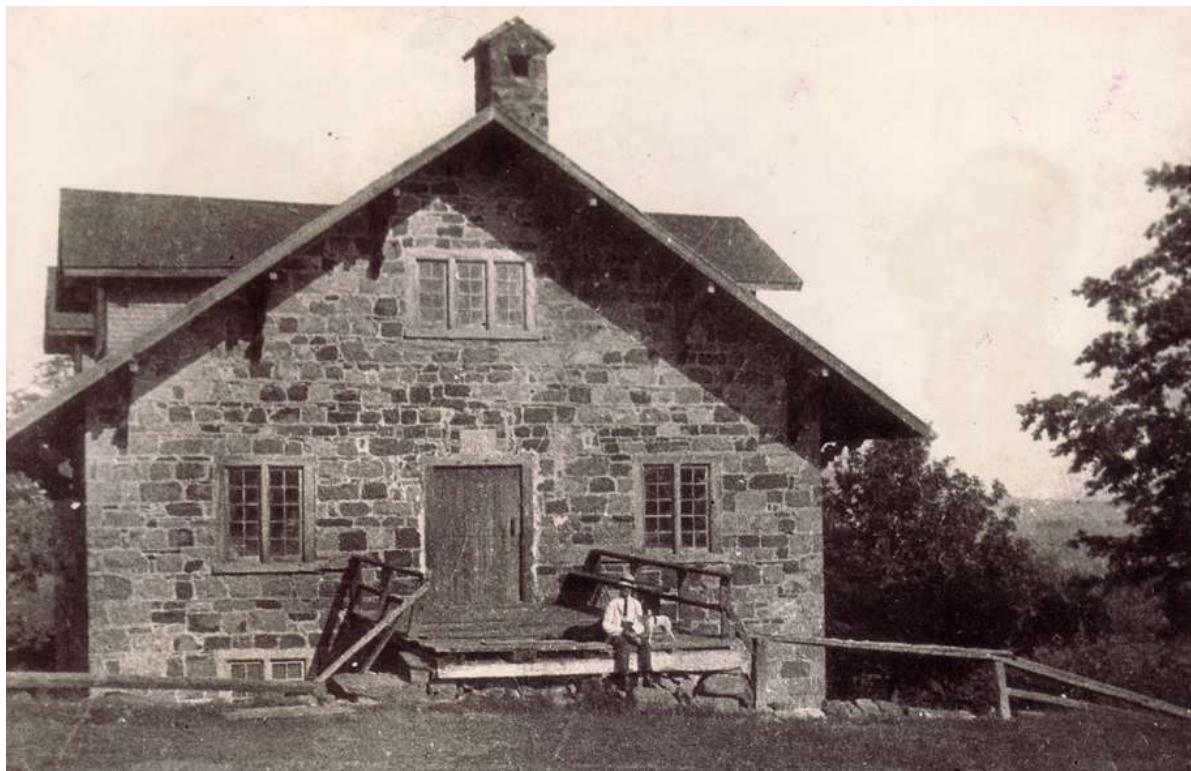
16. Vue de la façade principale du moulin, sans date. Un ponceau en bois donnait accès directement au premier étage du moulin à partir du chemin des Moulins. Il s'agit aujourd'hui d'un petit balcon, mais le reste des composantes a peu changé. Source : Société d'histoire et de généalogie de Belœil – Mont-Saint-Hilaire, P25 3-29,01.

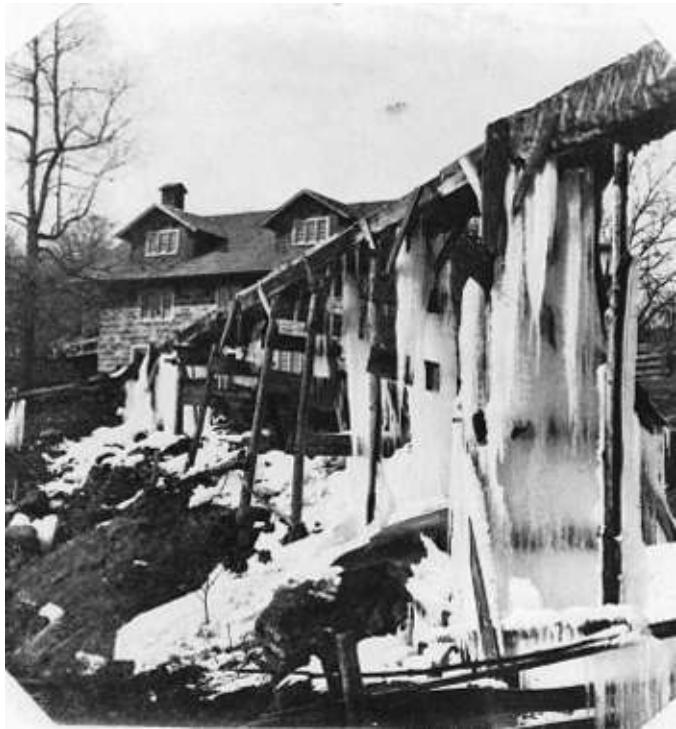
17. Cette photographie daterait des environs de 1875 et constitue la plus ancienne dont nous disposons ou qui soit datée. Il s'agit de la façade sud du moulin. Ce qui est visible sur la photo est inchangé, dont la composition et la forme du toit et des lucarnes, à l'exception du dalot surélevé qui amenait l'eau au moulin Southwick plus au sud. Source : Le moulin à Belœil, maintenant Mont-Saint-Hilaire, QC, vers 1875. © Musée McCord MP-0000.2807.

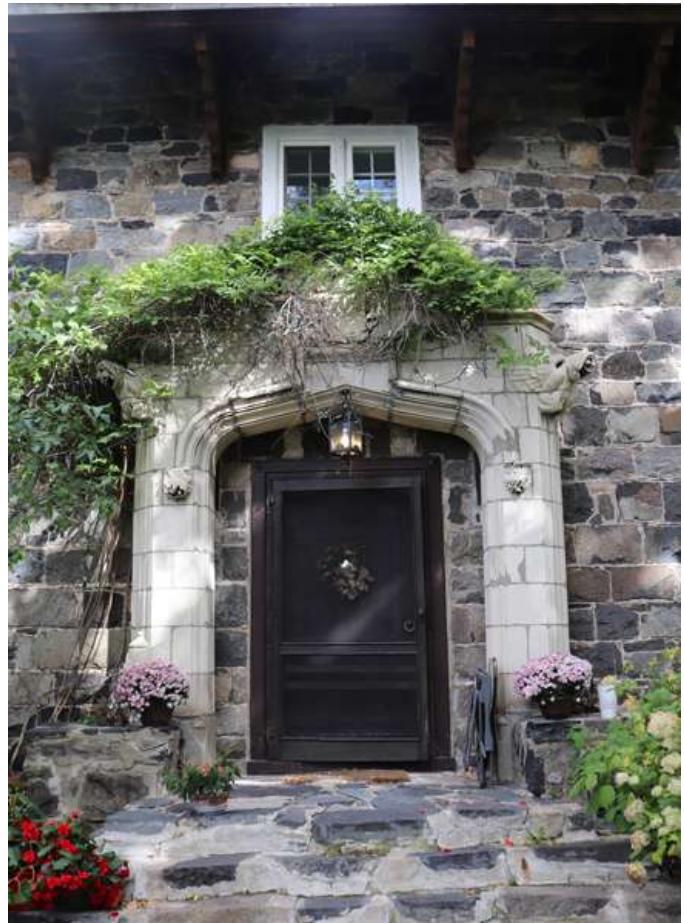
21. Le portail d'inspiration médiévale installé après 1940 sur la façade de la résidence Guérin.

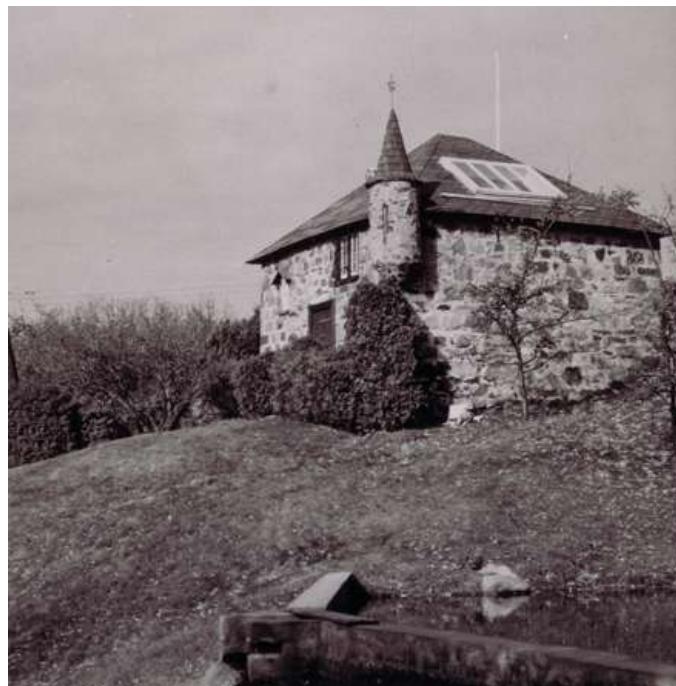
23. L'ermitage avant son agrandissement dans les années 1970. L'échauguette au toit en poivrière est encore présente, mais désormais cachée sous la végétation.
Source : Société d'histoire et de généalogie de Belœil – Mont-Saint-Hilaire, P25 3-26,04.

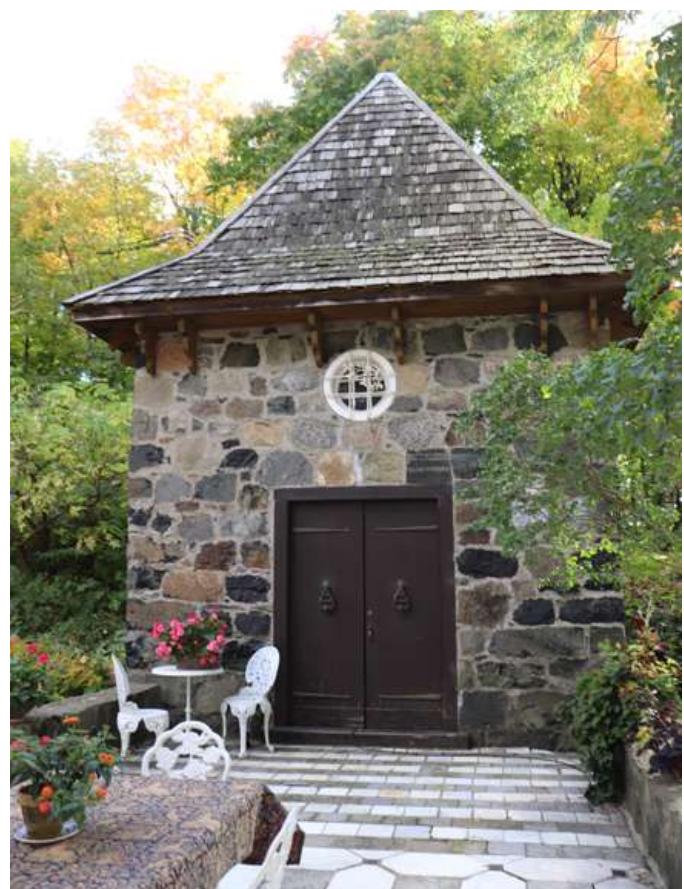
24. La remise, dotée d'une toiture à quatre versants, est accessible depuis une terrasse en pierre enjambant le ruisseau. Il aurait été construit dans les années 1930 avec des pierres récupérées d'anciennes dépendances.

La remise, accessible depuis la terrasse en pierre enjambant le ruisseau, est construite par Thomas Guérin, donc dans les années 1930 à partir de pierres provenant d'anciens bâtiments secondaires du site. Notons qu'un petit édifice en pierre au toit à deux versants était situé à la même place (voir figure 15) et pourrait avoir servi de base à l'actuel bâtiment. La remise (figure 24) aurait servi de salle de jeux et d'apprentissage pour les enfants ainsi que de salle de couture.

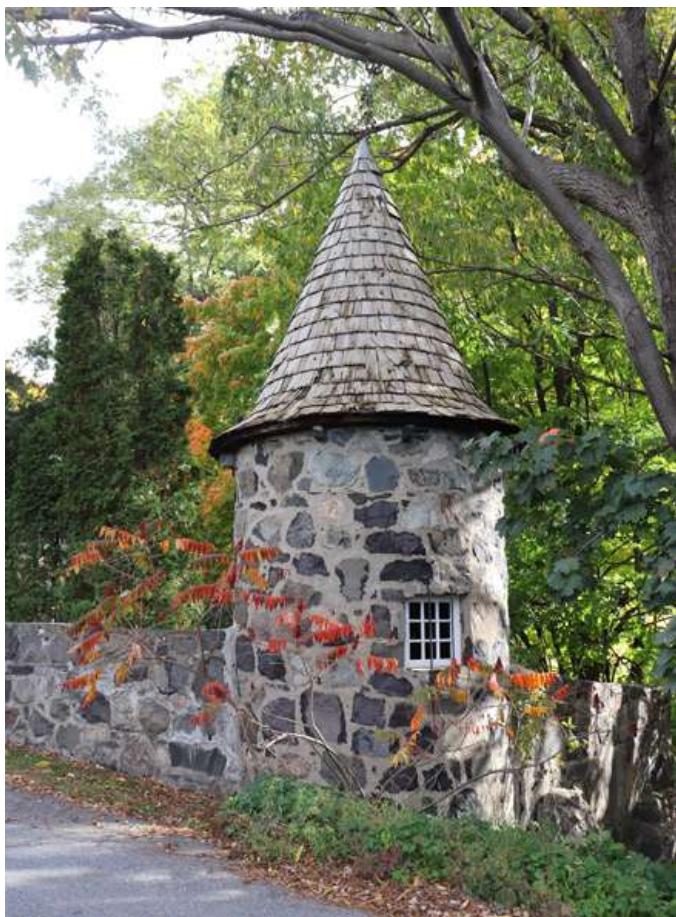
25. Guérite faisant partie du mur en pierre ceinturant une partie de la propriété.

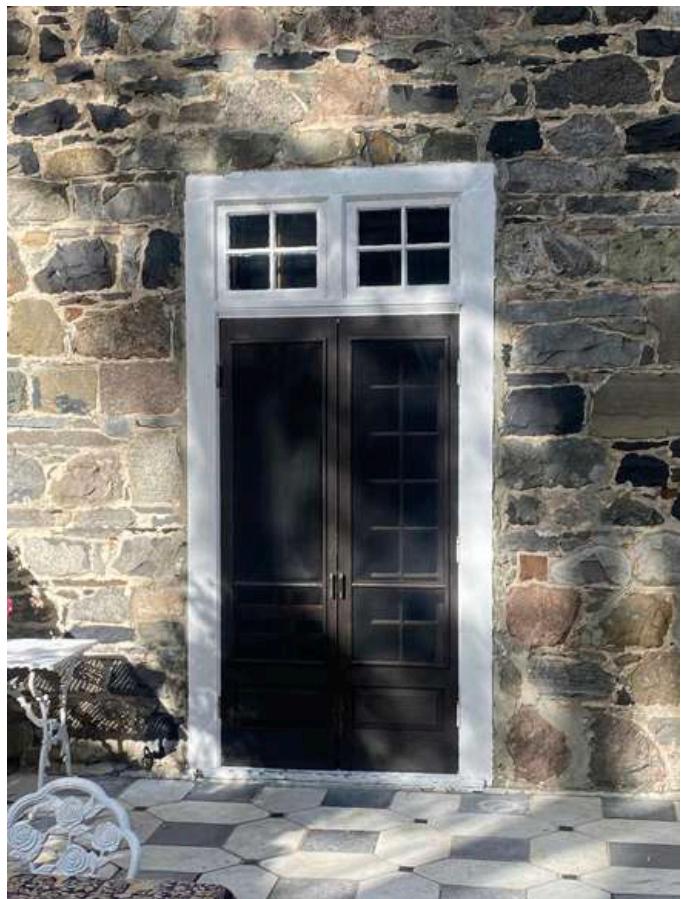
50. La porte à double vantail reliant la salle à manger à la terrasse est la seule qui est surmontée d'une imposte rectangulaire.

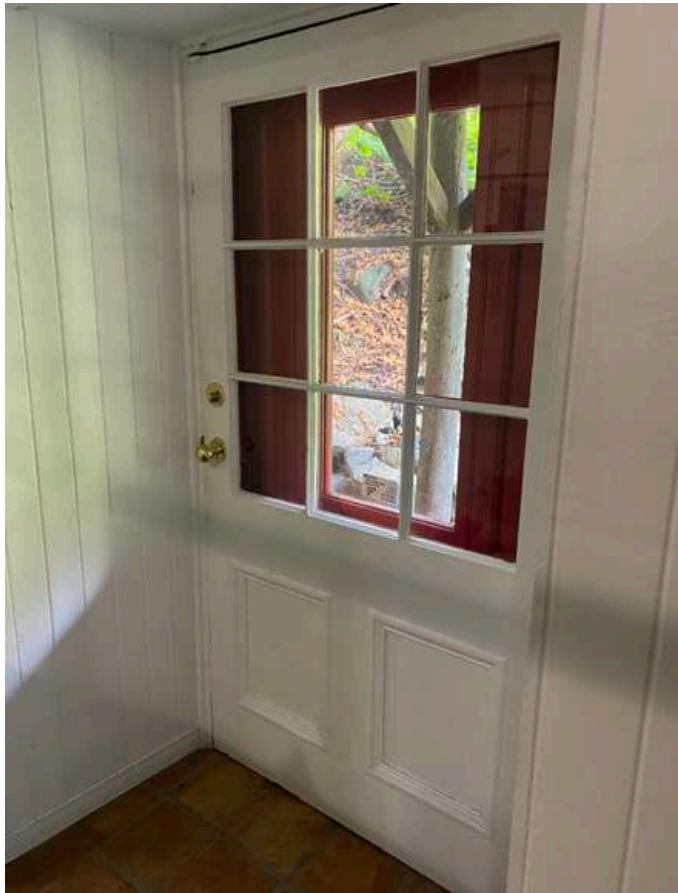
49. L'entrée arrière est constituée de deux portes à panneaux traditionnelles en bois munies de vitrage intégré.

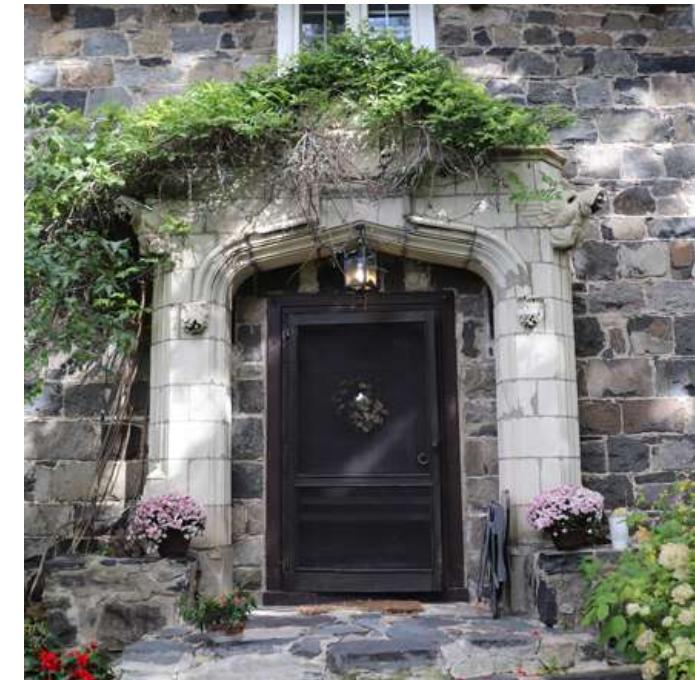
57. Le portail de pierre soulignant l'entrée principale est d'inspiration médiévale.

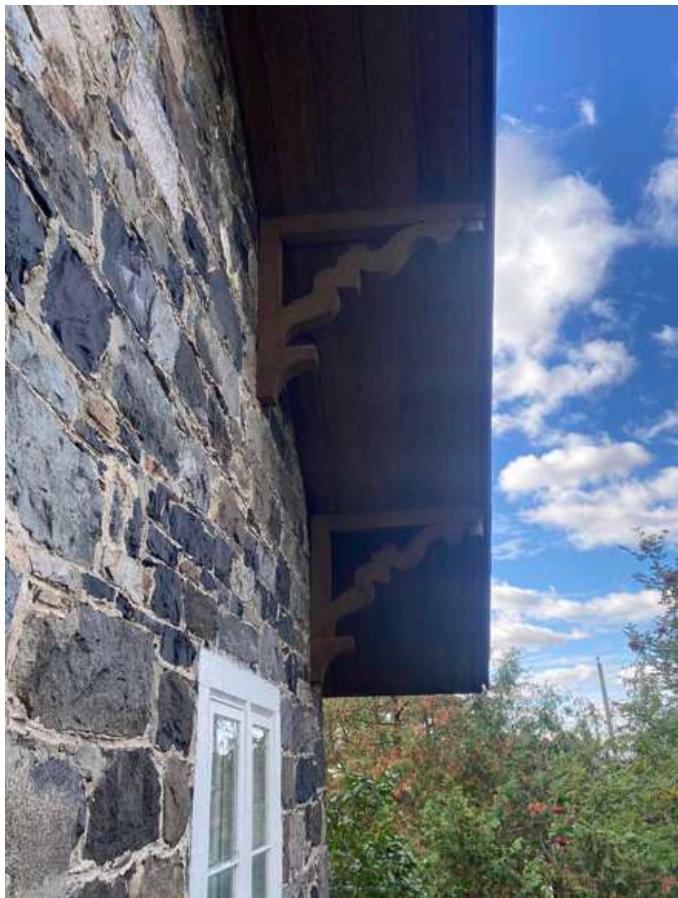
59. Les consoles de bois ouvragé ornent des débords de toiture sur chaque côté de la résidence.

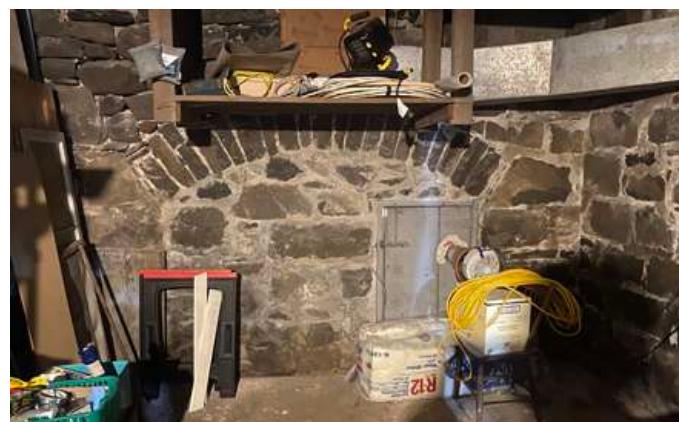
61. Ancienne ouverture du canal de fuite que l'on perçoit grâce à l'arc encore présent dans la pierre.

Seule la partie sous la salle à manger est entièrement excavée, soit environ le tiers du carré de la maison. À l'origine, la turbine du moulin se trouvait à cet endroit. Le reste constitue un vide sanitaire non accessible. On accède au sous-sol par un escalier en bois rudimentaire localisé près de l'entrée arrière (figure 62). Les murs de pierre sont à nu. Aux deux extrémités, on voit les arches en pierre des anciens canal d'aménée et canal de fuite, mais les ouvertures ont été murées en pierre lors de la conversion du moulin en résidence (figure 61). Dans l'ancien canal d'aménée, une petite pièce en béton en saillie souterraine vers l'extérieur servait probablement autrefois de soute à charbon (figure 64). Les solives et les madriers composant le plancher du rez-de-chaussée sont bien visibles (figure 65). La cave sert actuellement de salle des machines : système de chauffage (air chaud mû à l'électricité), chauffe-eau, entrée électrique et de salle de lavage (figure 63). C'est également un lieu d'entreposage.

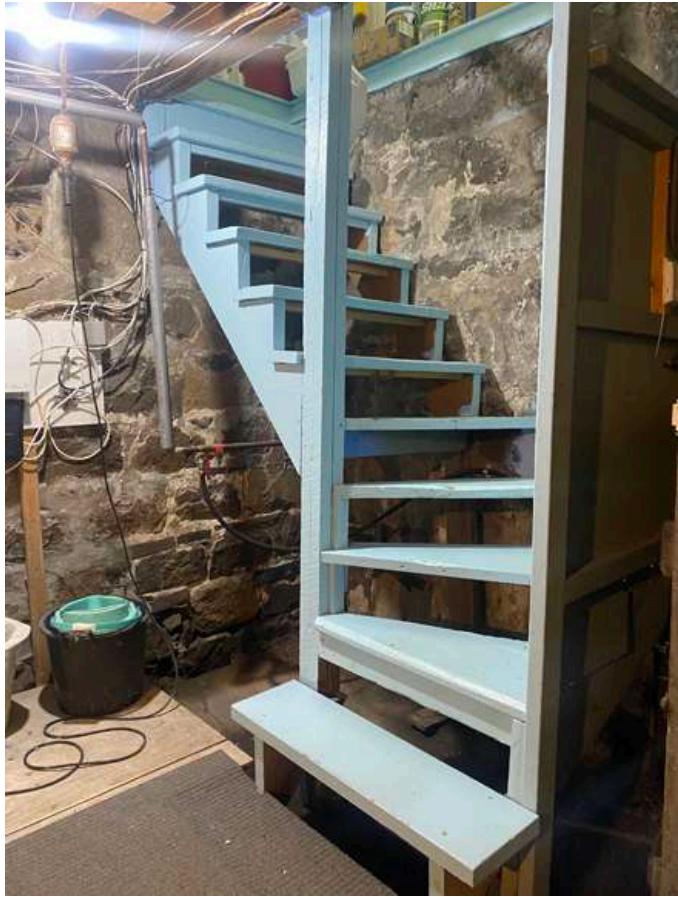
62. Escalier rudimentaire en bois donnant accès à la cave à partir de l'entrée arrière de la maison.

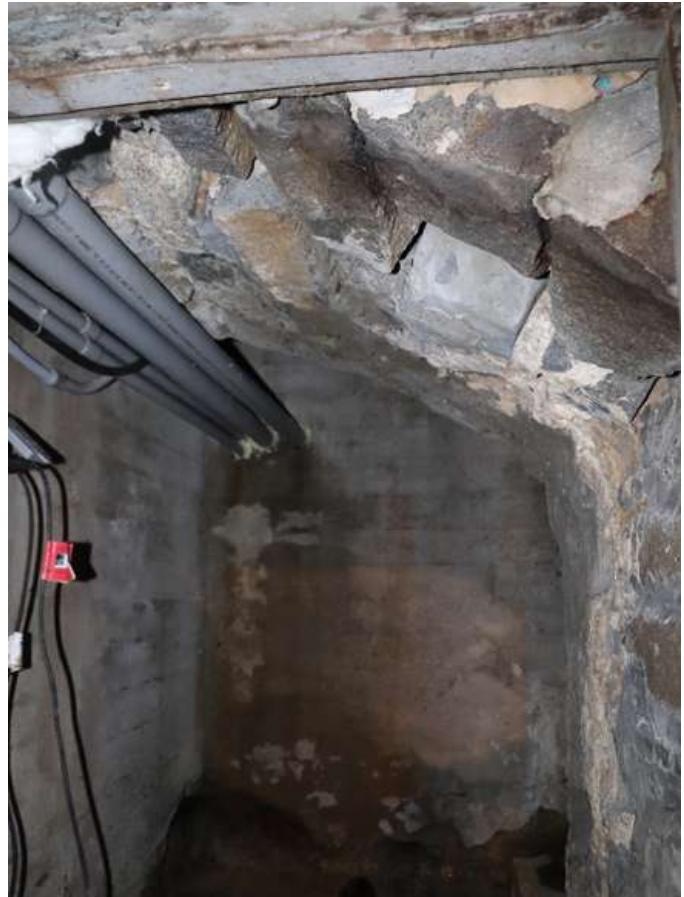
64. Dans l'ancien canal d'amenée, une petite pièce fait saillie sous terre à l'extérieur. Il pourrait s'agir d'une ancienne soute à charbon en béton.

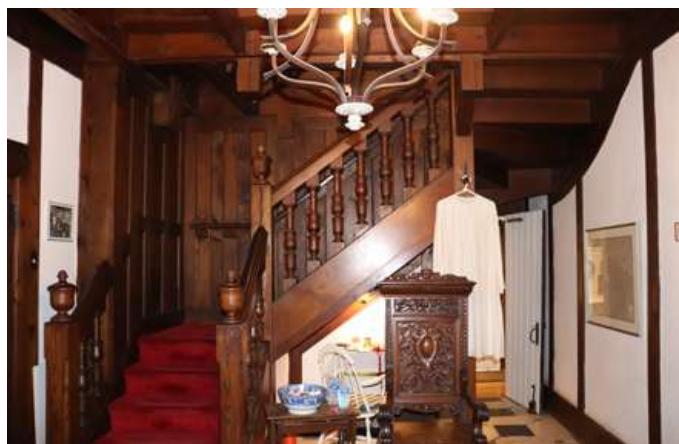
66. Le hall d'entrée est dominé par l'escalier en bois massif.

Le hall d'entrée est ici une pièce en soi (figures 66 à 71). Le plancher est une mosaïque de carreaux de marbre noir et blanc. Les murs crépis sont ornés de colombages, mais au niveau de l'escalier, ils sont lambrissés de planche de bois verticale. Le plafond en bois expose ses poutres et un lustre. Deux statues de gardes suisses sont disposées de part et d'autre de la porte d'entrée. L'escalier monumental en bois massif est muni d'une imposante balustrade.

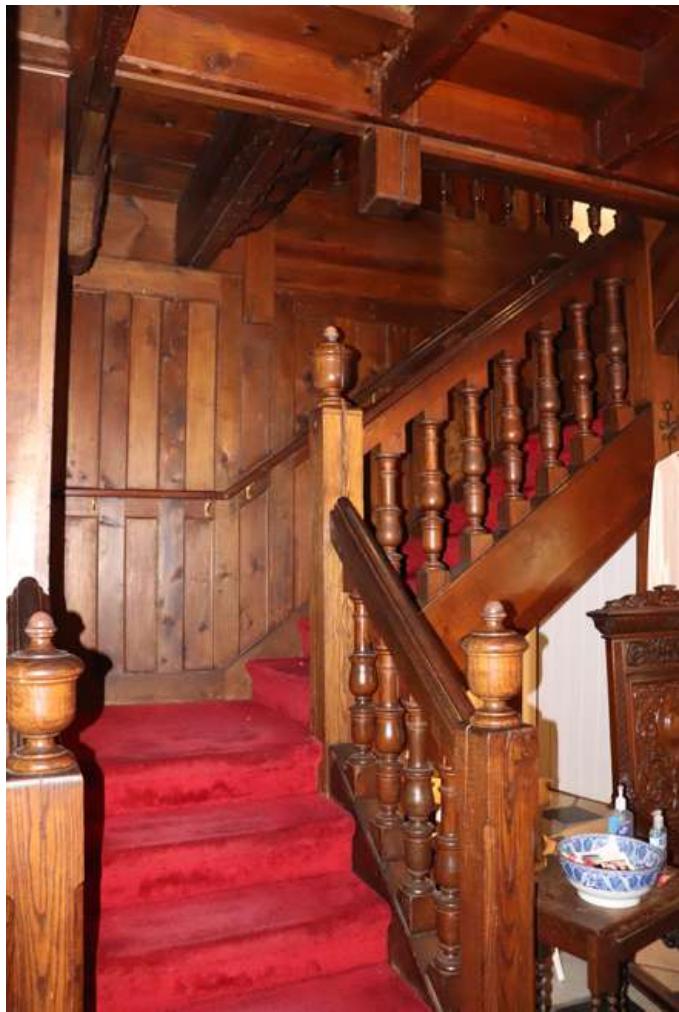
67. Détail de l'escalier.

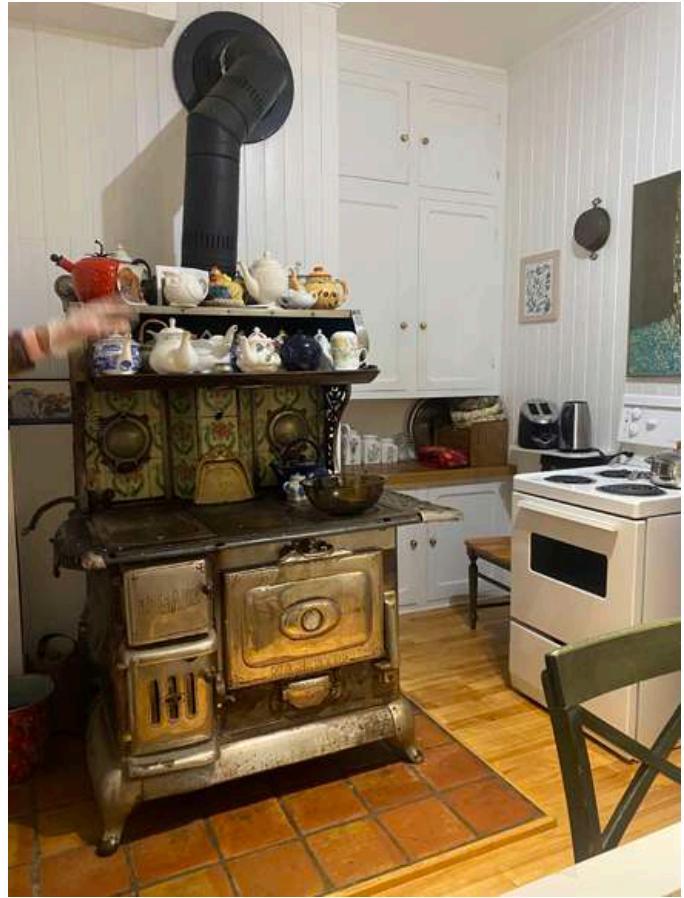
83. La cuisinière au bois de type Légaré dans la cuisine.

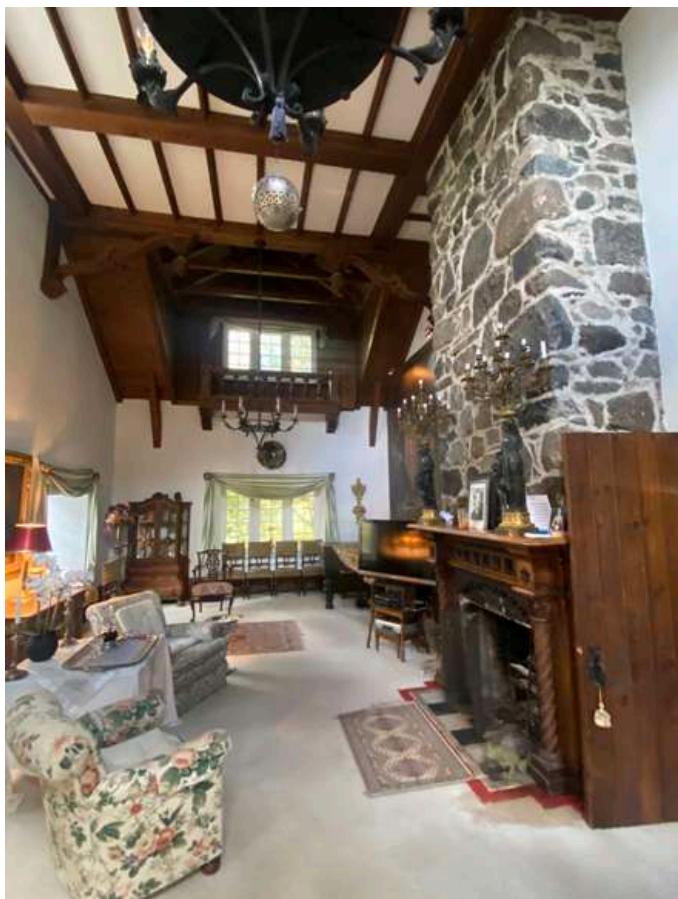
90. Le grand salon est contredit la pièce maîtresse de la résidence Guérin en raison notamment de son plafond cathédrale éclairé par deux lucarnes.

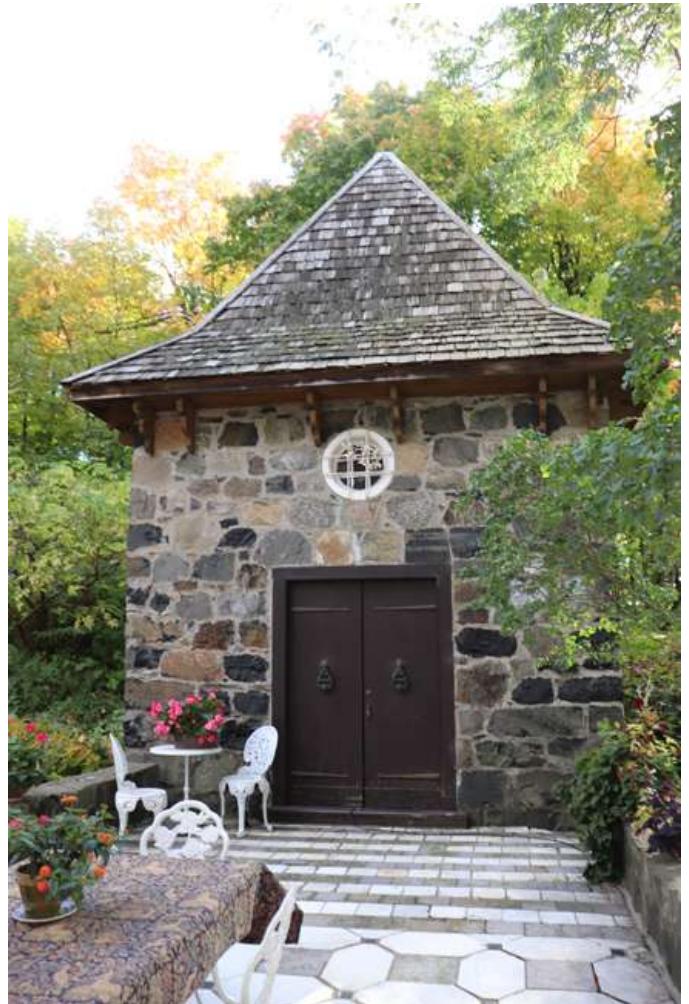
102. La façade principale de la remise accessible depuis la terrasse. La porte est surmontée d'un oculus.

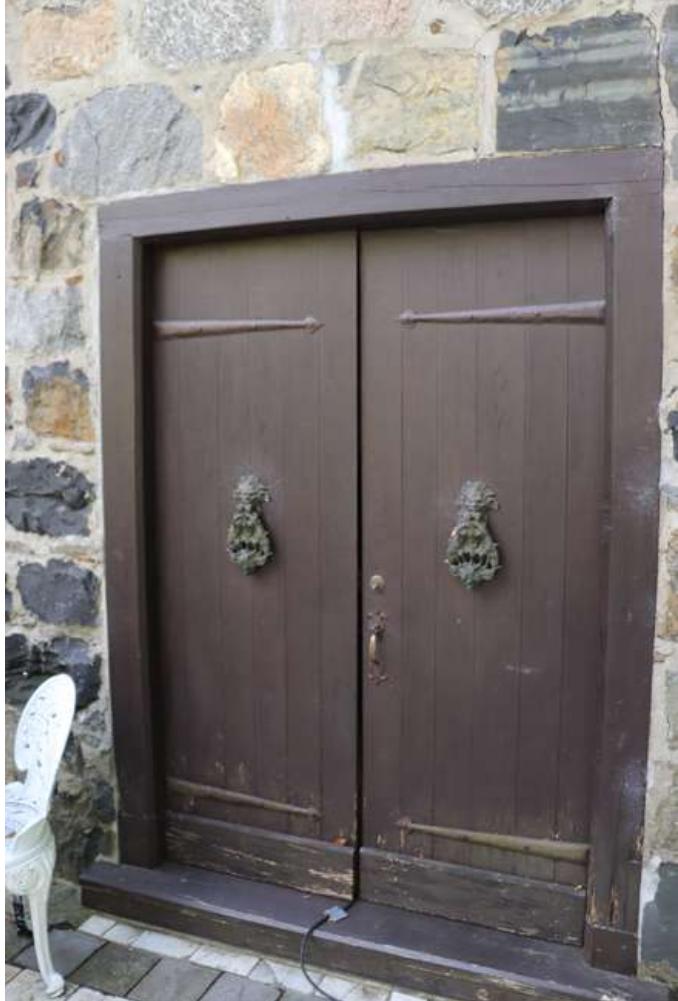
106. Détail de la porte en bois massif à double vantail de la remise.

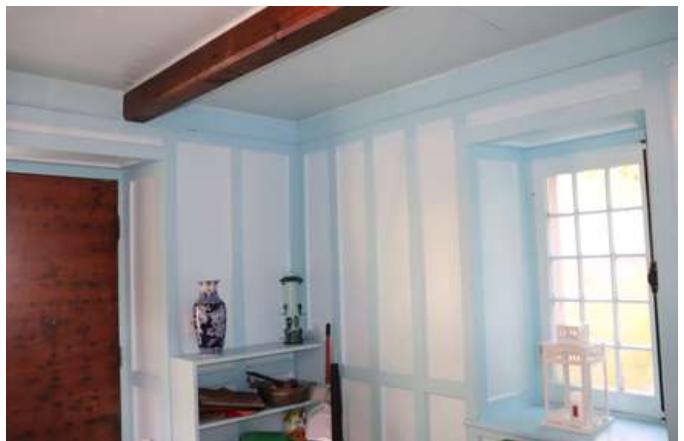
108. L'intérieur de la remise est lambrissé de caissons en bois.

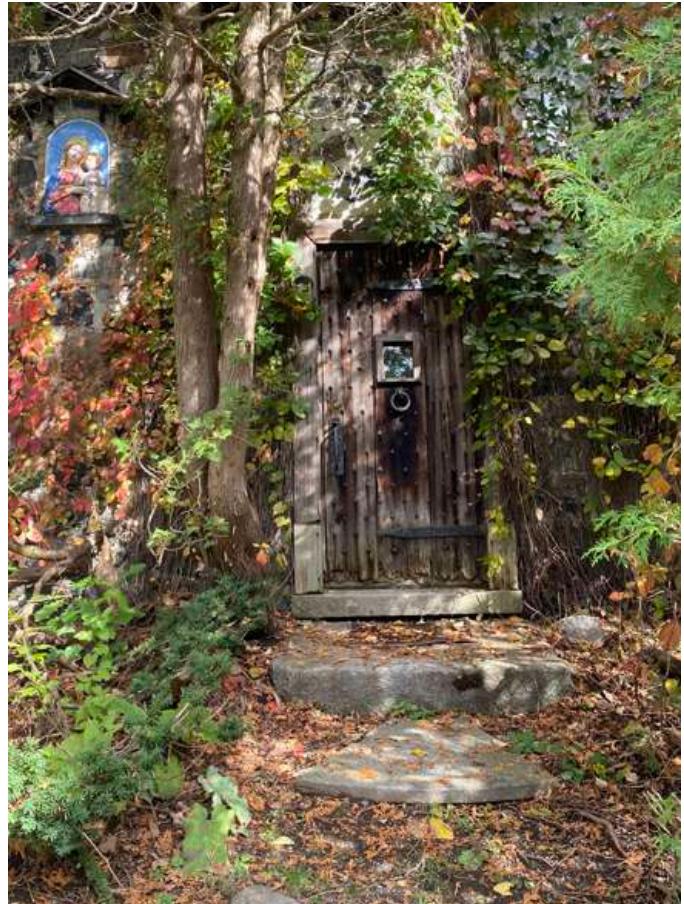
115. Détail de la façade principale de l'ermitage avec sa porte massive en bois ornée clous en fer forgé et le bas-relief à gauche.

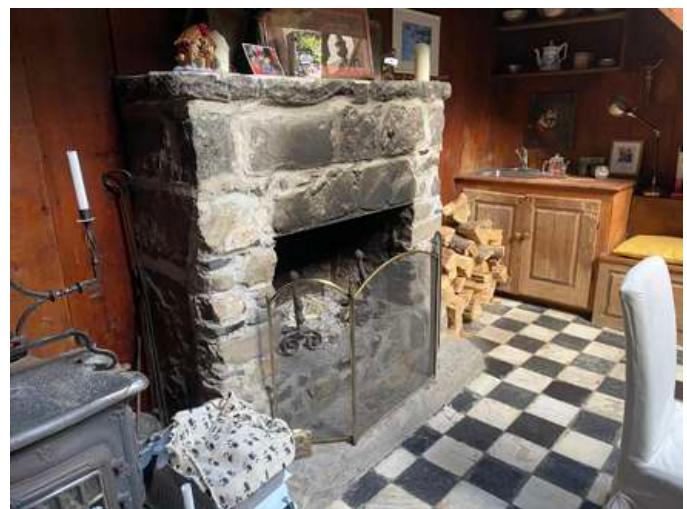
120. Le foyer en pierre à l'intérieur de l'ermitage.

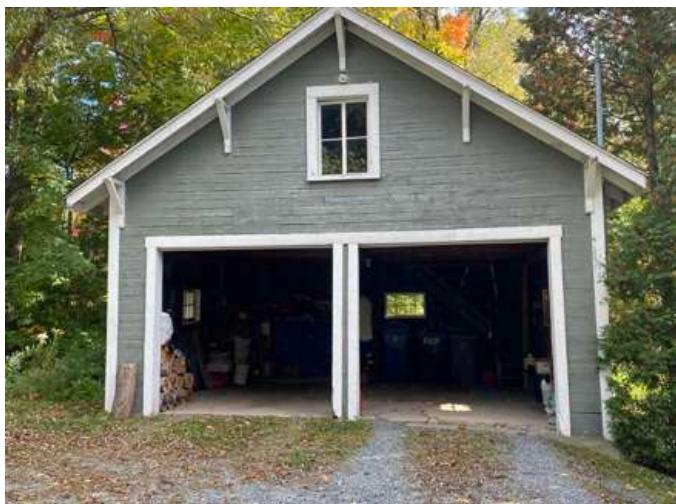
122. Façade principale du garage donnant vers la voie publique. Le toit est orné d'équerres en bois et les ouvertures sont encadrées de chambranles.

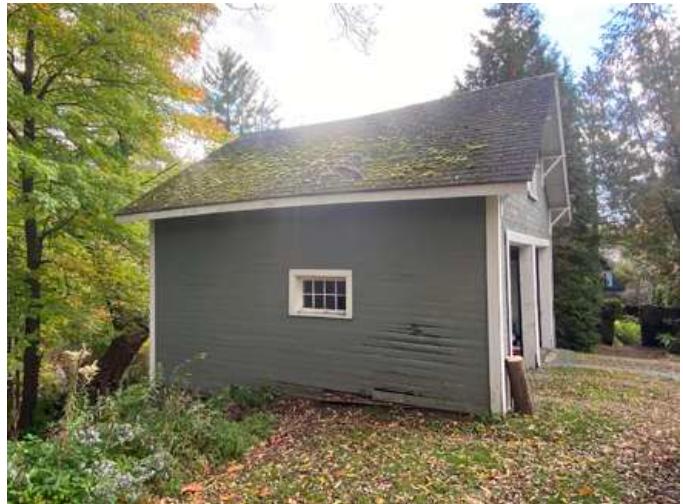
123. Façade latérale gauche du garage lambrissé de bois.

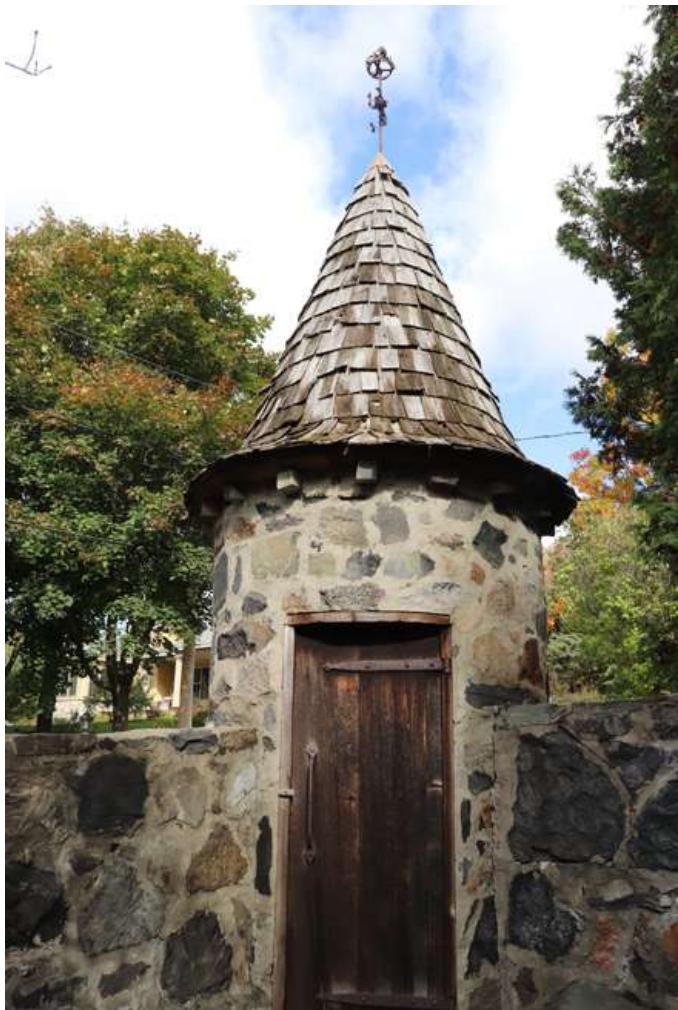
152. Détail d'une tourelle. Le toit est recouvert de bardeau de cèdre et la porte rudimentaire est en bois massif.

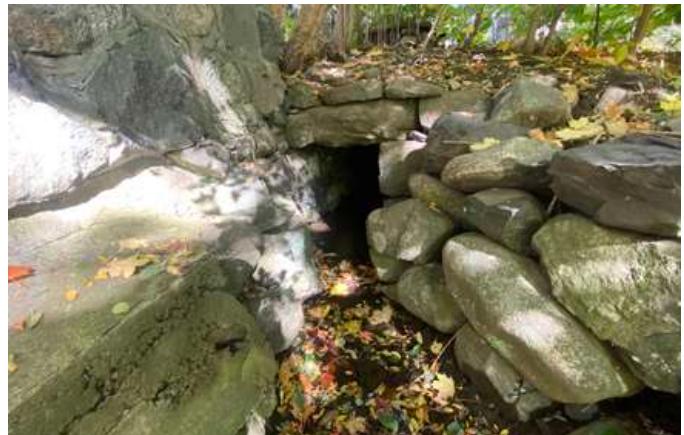
167. Vestige de l'ancien canal de fuite qui évacuait l'eau du moulin dans le ruisseau.

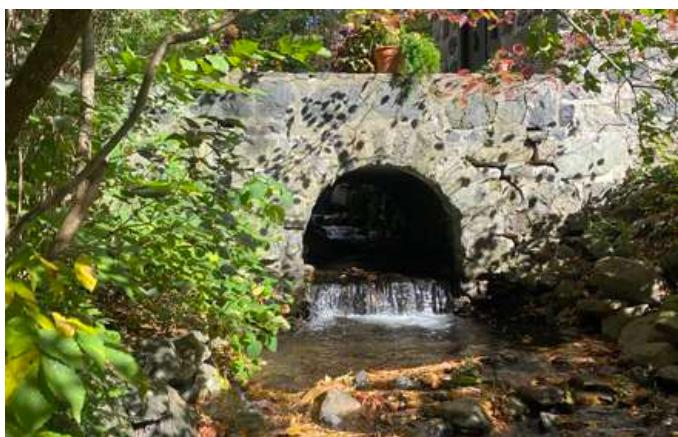
165. Sortie du ruisseau sous la terrasse en pierre. À partir de là, le ruisseau retrouve son lit plus naturel.

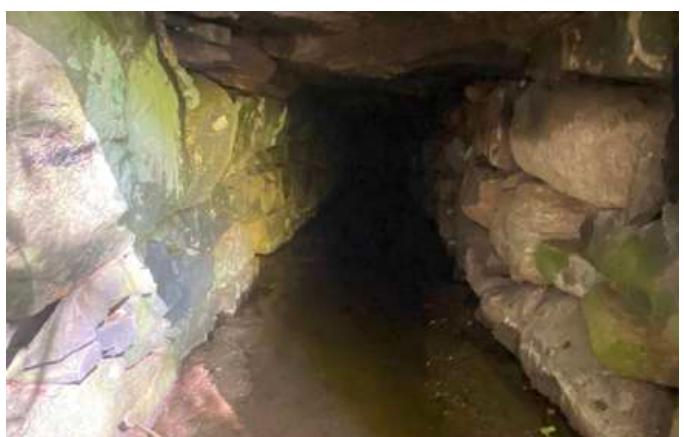
168. Vestige de l'ancien canal de fuite.

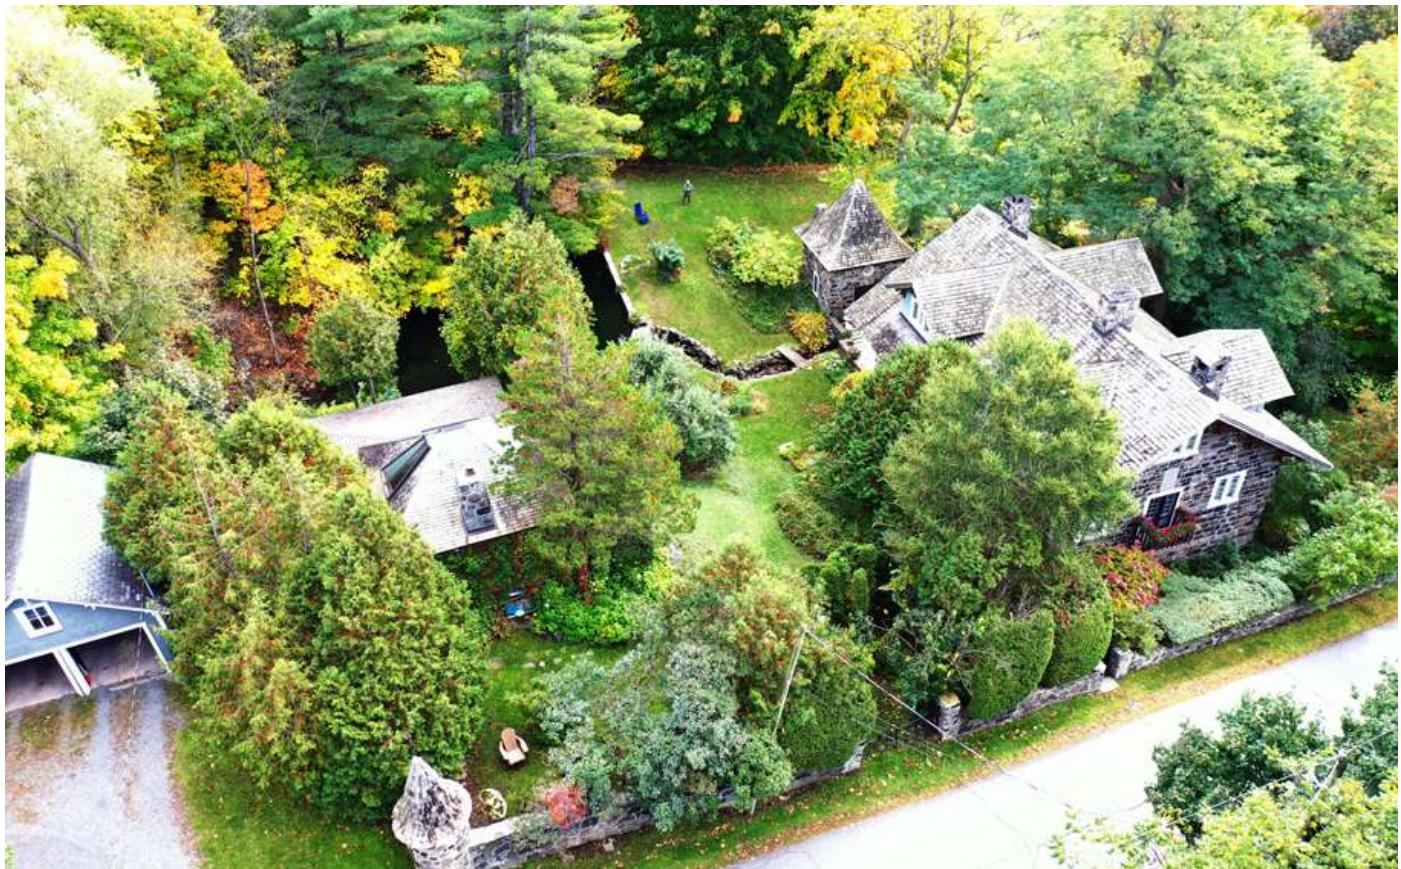
180. Photographie aérienne permettant de voir l'ensemble des bâtiments, leur implantation par rapport à la voie publique, leur disposition en forme de « L » et l'importance de l'environnement naturel.
