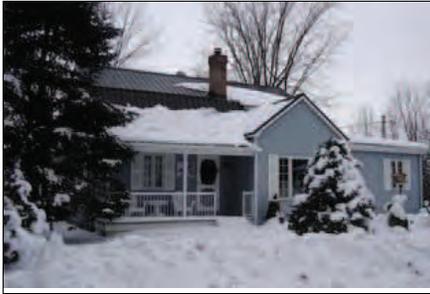
2007_ALBT_0325_01

Maison de plan rectangulaire avec un toit mansardé recouvert de tôle. Ajout d'un volume annexe et altération réversible du revêtement et des ouvertures. Intérêt de sa localisation dans le noyau villageois.

valeur : moyenne

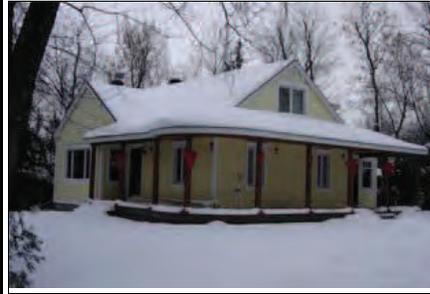
2007_ALBT_0345_01

Maison de plan rectangulaire munie d'une toiture à pignon et d'une galerie en bois sur deux façades. Altérations réversibles : revêtement et ouvertures modernes. Intérêt de sa localisation dans le noyau villageois.

valeur : moyenne

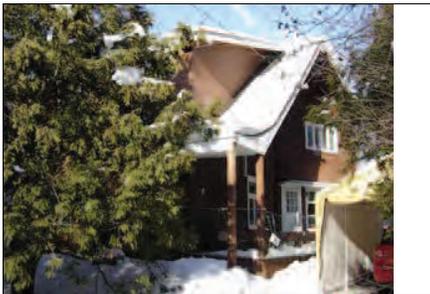
2007_AUCL_0105_02

Maison avec toit à deux versants à base courbée muni d'une lucarne en appentis. Densité aménagement paysager en façade. Altération réversible des fenêtres. Localisation sur rue secondaire.

valeur : moyenne

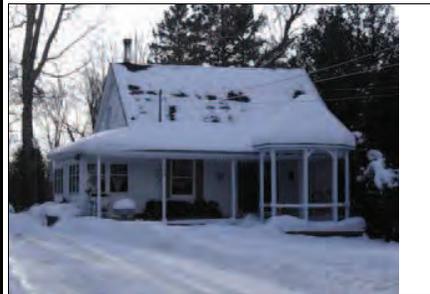
2007_AUCL_0110_01

Maison relativement ancienne de type vernaculaire industrielle en brique et en amiante-ciment avec pignon en façade. Ajout d'un portique et altération réversible des fenêtres. Localisation sur rue secondaire.

valeur : bonne

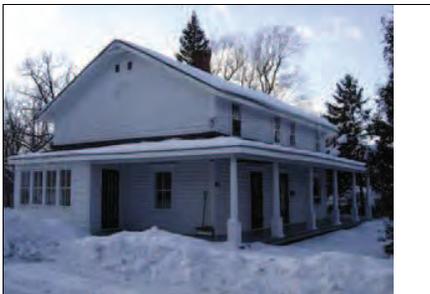
2007_AUCL_0120_01

Maison de plan rectangulaire avec toit à deux versants droits. Revêtement de bois (mauvais état). Intérêt pour sa galerie en bois sur deux façades et ses chambranles aussi en bois. Bonne authenticité. Localisation sur rue secondaire.

valeur : bonne

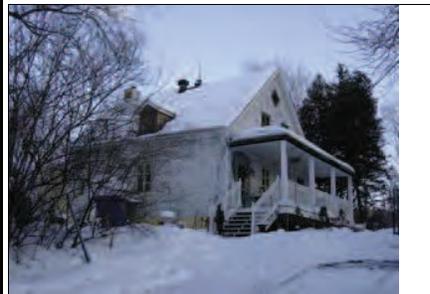
2007_AUCL_0175_02

Maison de type vernaculaire industriel avec toit à deux versants droits. Authenticité au niveau des fenêtres en bois et de la galerie. Revêtement de pierre artificielle (altération réversible). Localisation sur un promontoire dans une rue secondaire.

valeur : bonne

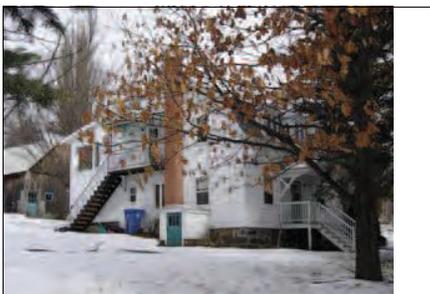
2007_BÉIQ_0900_02

Maison mansardée avec façade sur le chemin des Moulins. Ancienneté signalée par les fondations en pierre. Altération réversible du revêtement. Bon potentiel de mise en valeur. Se situe dans une zone historique du village de la Montagne.

valeur : bonne

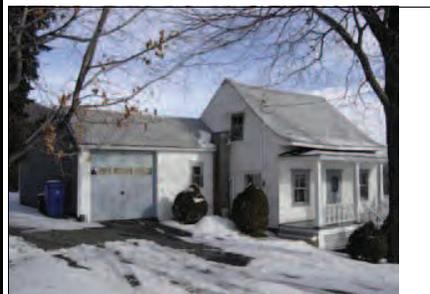
2007_BÉIQ_0992_03

Maison traditionnelle québécoise bien conservée (en bois) à la toiture en tôle construite en milieu agricole sur une légère dénivellation de terrain. Éléments d'ornementation soulignant son ancienneté : chambranles et planches cornières. Ajout d'un volume annexe. Forme un bel ensemble avec les maisons voisines.

valeur : bonne

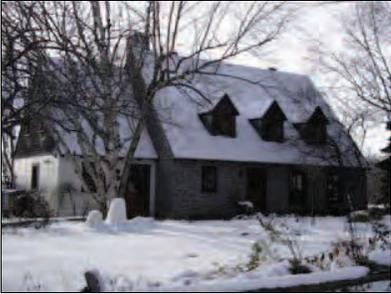
2007_BÉIQ_1053_03

Maison construite vers 1976 imitant de façon convaincante un modèle d'inspiration française avec son revêtement de pierre et de bardeau de cèdre. Bonne vue sur le paysage environnant.

valeur : faible

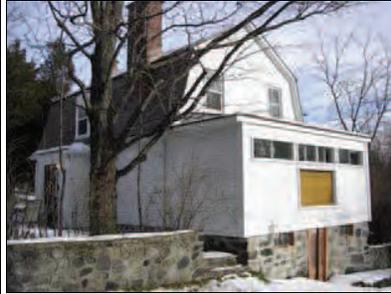
2007_BÉIQ_1066_02

Maison mansardée construite près de la voie publique. Orientation particulière de la façade et fondations en pierre. Revêtement récent et ajout d'un volume annexe. Construite sur le mont Saint-Hilaire sur une légère dénivellation de terrain. Bonne vue sur le paysage.

valeur : bonne

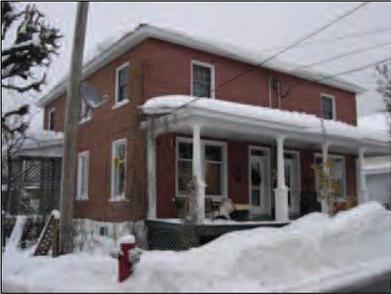
2007_BROD_0085_02

Maison jumelée en brique avec toit en pavillon construite au sein du village de Mont Saint-Hilaire. Galerie à colonnes ouvragées en bois bien conservée. Forme un bel ensemble avec les autres maisons anciennes du secteur villageois.

valeur : bonne

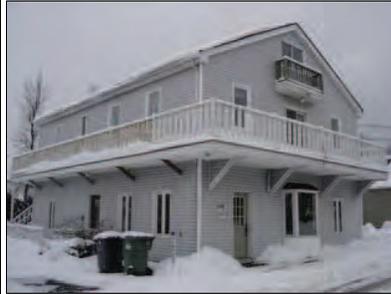
2007_BROD_0107_02

Imposant bâtiment avec toit à deux versants droits. Construit au sein du village de Mont Saint-Hilaire. Galerie sur le pourtour à l'étage supérieure avec consoles apparentes. Revêtement moderne. S'incrit dans un ensemble de maisons relativement récentes et similaires.

valeur : faible

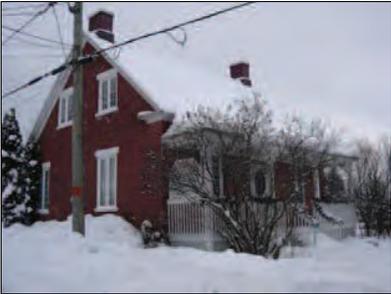
2007_BROD_0110_02

Maison en brique avec toit à deux versants droits. Ajout d'une véranda. Bâtiment secondaire en bois d'intérêt. Construite au sein du village de Mont Saint-Hilaire.

valeur : bonne

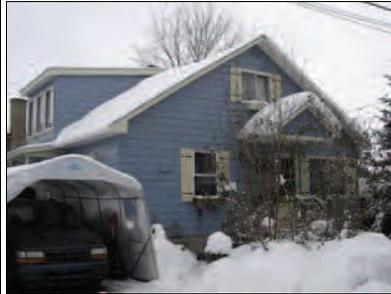
2007_BROD_0124_01

Petite maison (en vinyle) de style chalet avec lucarne en appentis érigée au cours du XXe siècle. Altérations réversibles au niveau des ouvertures et du revêtement (vinyle). Construite au sein du village de Mont Saint-Hilaire.

valeur : moyenne

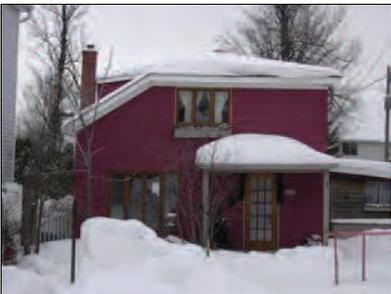
2007_BROD_0125_02

Maison érigée au XXe siècle revêtue d'amiantement avec une forme de toiture atypique. Altérations réversibles au niveau des ouvertures et du revêtement. Construite au sein du village de Mont Saint-Hilaire.

valeur : faible

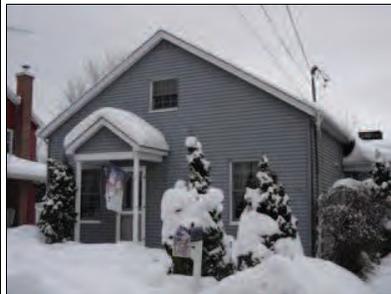
2007_BROD_0130_02

Maison érigée au cours du XXe siècle à toit à deux versants. Altérations réversibles au niveau du revêtement (vinyle) et des ouvertures. Construite au sein du village de Mont Saint-Hilaire.

valeur : faible

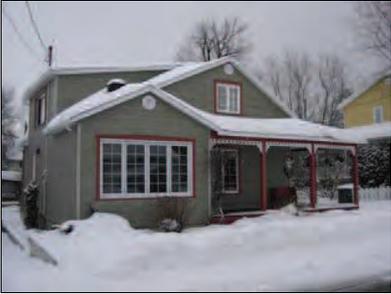
2007_BROD_0135_02

Maison érigée au cours du XXe siècle dotée d'une lucarne en appentis. Galerie en bois en façade au niveau du sol. Construite au sein du village de Mont Saint-Hilaire.

valeur : moyenne

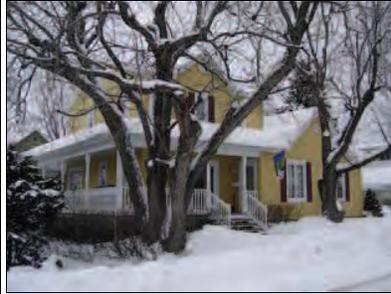
2007_BROD_0145_02

Maison en bois d'inspiration architecturale Queen Ann avec galerie sur deux façades. Construite au sein du village d'antan de Mont Saint-Hilaire. S'inscrit dans un ensemble de bâtiments relativement récents.

valeur : bonne

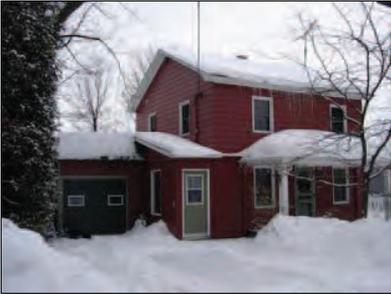
2007_BROD_0150_01

Maison de deux étages avec galerie à colonnes en bois en façade. Altération réversible au niveau des ouvertures et du revêtement. Construite au sein du village de Mont Saint-Hilaire. S'inscrit dans un ensemble de bâtiments similaires et relativement récents.

valeur : moyenne

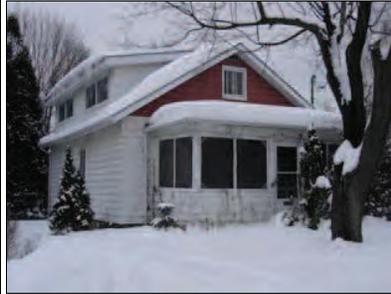
2007_BROD_0155_02

Maison avec portique en façade et lucarne latérale en appentis. Altérations réversibles au niveau du revêtement et des ouvertures. Construite dans le noyau villageois parmi des bâtiments relativement récents et similaires.

valeur : faible

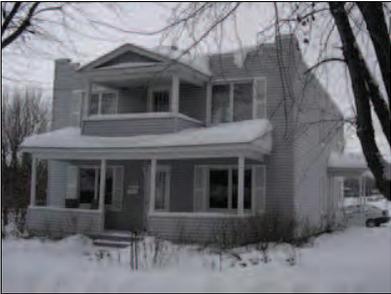
2007_BROD_0165_01

Maison issue du courant Boomtown en vinyle. Altérations réversibles du revêtement et des ouvertures. Construite dans le noyau villageois elle s'inscrit dans un ensemble de bâtiments relativement récents.

valeur : moyenne

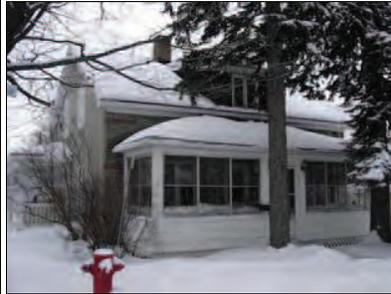
2007_BROD_0170_01

Maison villageoise en crépi et parement de fausses pierres avec véranda à l'avant. Altération réversible des ouvertures. Construite dans le noyau villageois parmi un ensemble de bâtiments relativement récents.

valeur : moyenne

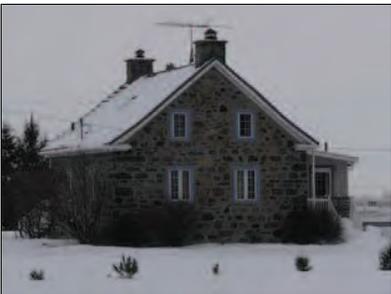
2007_CARR_1340_02

Maison traditionnelle québécoise en pierre à moellons avec toit à deux versants droits. Authenticité et ancienneté entre autres soulignée par les murs de maçonnerie et la présence de chambranles en bois. Ajout d'un volume annexe.

valeur : supérieure

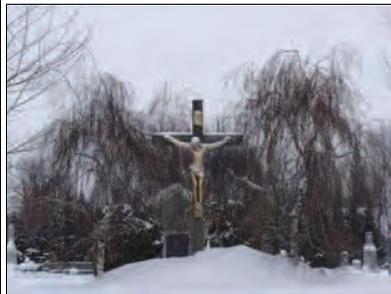
2007_CROIXCIMETIERE_01

Calvaire en bois du cimetière paroissial avec statue du Christ en bronze. Il fait face à la rue Desautels et elle est disposée sur un petit monticule, face à l'entrée du cimetière dans un environnement paysager soigné. Dans la perspective de la rue Saint-Hippolyte.

valeur : bonne

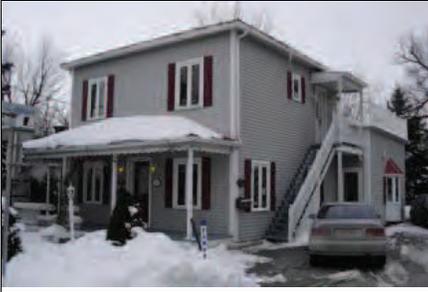
2007_DESA_0037_02

Maison cubique ayant subi des altérations réversibles au niveau des ouvertures et du revêtement (vinyle) et ajout d'un volume annexe à l'arrière. Se situe dans le noyau villageois en face du cimetière paroissial.

valeur : moyenne

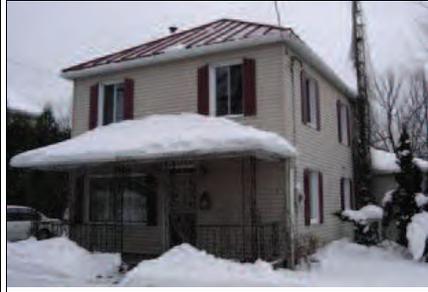
2007_DESA_0040_01

Maison cubique avec toit à pavillon recouvert de tôle à baguettes. Altérations réversibles récentes au niveau des ouvertures, du revêtement (aluminium) et de la galerie. Se situe dans le noyau villageois en face du cimetière paroissial.

valeur : moyenne

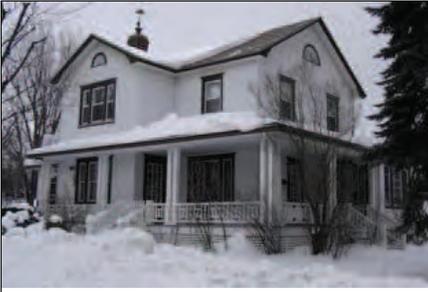
2007_DESA_0045_02

Maison d'inspiration Queen Ann possédant des éléments d'ornementation en bois : chambranles et piliers de la galerie sur deux côtés. Altérations réversibles au niveau du revêtement (vinyle) et des ouvertures. Se situe dans le noyau villageois en face du cimetière paroissial.

valeur : bonne

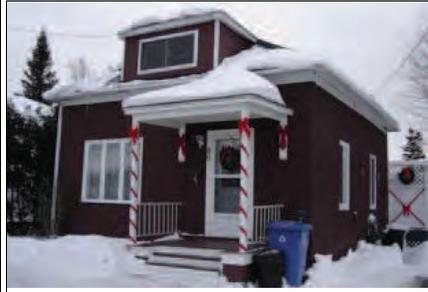
2007_DESA_0080_01

Maison villageoise revêtue de crépi et de canexel. Altération récente des ouvertures. Se situe dans le noyau villageois en face du cimetière paroissial. Fait partie d'une série de trois demeures similaires.

valeur : moyenne

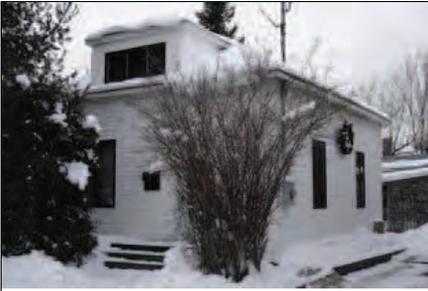
2007_DESA_0090_02

Maison villageoise revêtue de vinyle munie d'une lucarne en appentis en façade. Se situe dans le noyau villageois, en face du cimetière paroissial. Fait partie d'une série de trois demeures similaires.

valeur : moyenne

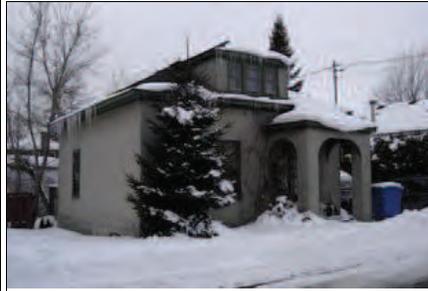
2007_DESA_0100_01

Petite maison villageoise en crépi munie d'une lucarne en appentis en façade. Elle possède ses fenêtres d'origine et se situe dans le noyau villageois en face du cimetière paroissial. Fait partie d'une série de trois demeures similaires.

valeur : bonne

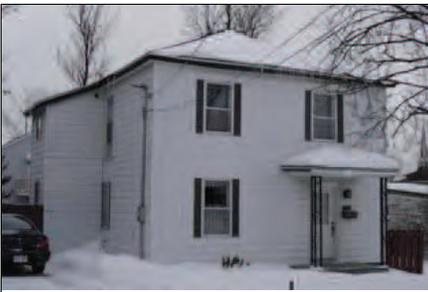
2007_DESA_0110_01

Maison cubique avec toit en pavillon très rénovée. Altérations réversibles au niveau des ouvertures et du revêtement (aluminium). Se situe dans le noyau villageois en face du cimetière paroissial. Potentiel de mise en valeur.

valeur : moyenne

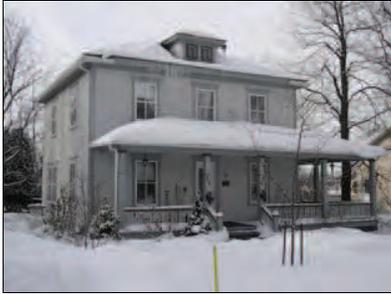
2007_DESR_0010_01

Maison cubique avec parement de bois et toit à pavillon muni d'une lucarne centrale en appentis. Une galerie s'étend sur deux côtés et est dotée de beaux piliers. Les fenêtres et les chambranles sont d'origine. Se situe non loin du noyau villageois. Bien conservée.

valeur : bonne

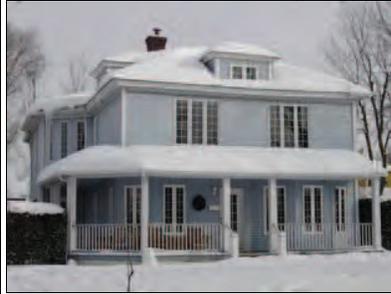
2007_DESR_0015_02

Maison cubique avec une lucarne centrale à croupe. Une galerie s'étend sur deux côtés. Altérations réversibles au niveau du revêtement (vinyle) et des fenêtres. Bon potentiel de mise en valeur. Se situe non loin du noyau villageois.

valeur : moyenne

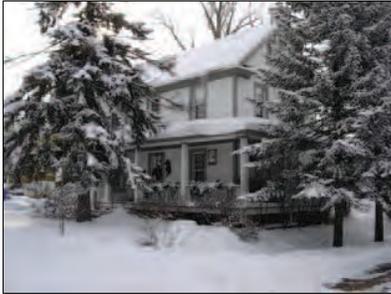
2007_DESR_0030_02

Maison revêtue de vinyle de style vernaculaire américain construite vers 1928 selon le propriétaire. Une belle galerie s'étend sur deux côtés. Chambranles et planches cornières soulignées par couleur contrastante. Bien conservée. Se situe non loin du noyau villageois.

valeur : bonne

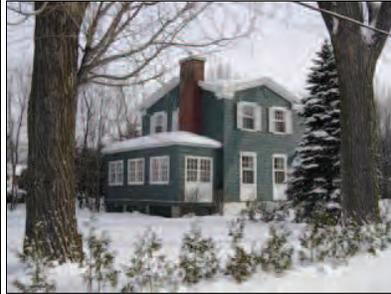
2007_DESR_0035_02

Maison cubique revêtue de bardeaux de cèdre. Éléments d'ornementation suggérant une valeur d'authenticité : les chambranles, les planches cornières ainsi que les retours d'avant-toit. Se situe non loin du noyau villageois.

valeur : bonne

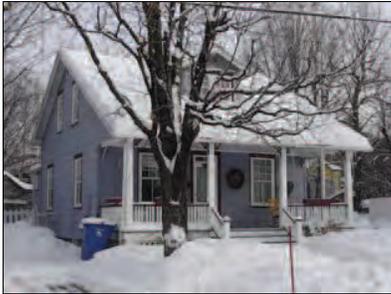
2007_DESR_0055_02

Maison revêtue d'amiante-ciment avec toit se prolongeant sur la galerie. Authenticité soulignée par les portes, les fenêtres et la galerie en bois. Elle fait partie d'un ensemble de maisons similaires.

valeur : bonne

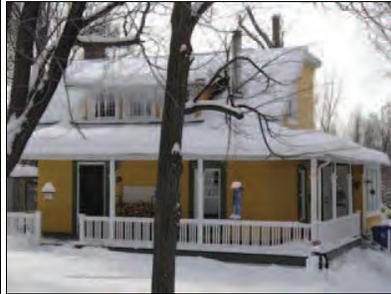
2007_DESR_0060_02

Maison revêtue d'amiante-ciment avec toit à un versant muni d'une lucarne centrale en appentis. Authenticité soulignée par la galerie prolongée sur deux côtés et les chambranles en bois. Elle fait partie d'un ensemble de maisons similaires.

valeur : bonne

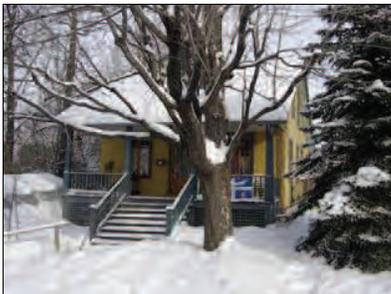
2007_DESR_0065_01

Maison revêtue d'amiante-ciment avec toit à deux versants droits se prolongeant sur la galerie. Authenticité soulignée par les chambranles et la galerie en bois. Évolution harmonieuse des ouvertures en bois. Elle fait partie d'un ensemble de maisons similaires.

valeur : bonne

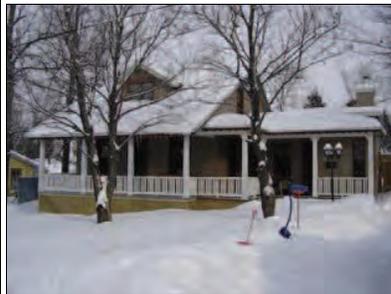
2007_DESR_0075_01

Maison revêtue d'amiante-ciment avec toit en tôle pincée à deux versants droits se prolongeant sur la galerie. Présence d'une lucarne à pignon et d'un volume annexe latéral. Elle fait partie d'un ensemble de maisons similaires.

valeur : bonne

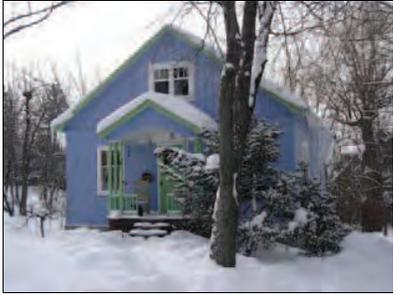
2007_DESR_0080_02

Maison revêtue d'amiante-ciment avec pignon en façade. Les portes et certaines fenêtres sont en bois. Authenticité soulignée par les chambranles et le porche en bois. Elle se situe non loin du noyau villageois.

valeur : moyenne

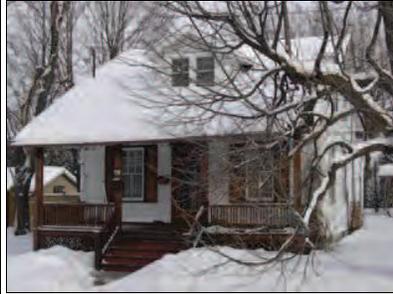
2007_DESR_0085_01

Maison revêtue d'amiante-ciment avec toit à deux versants droits se prolongeant sur la galerie. Volets, galerie et chambranles en bois vernis. Fenêtres à guillotine en bois d'origine. Elle fait partie d'un ensemble de maisons similaires.

valeur : bonne

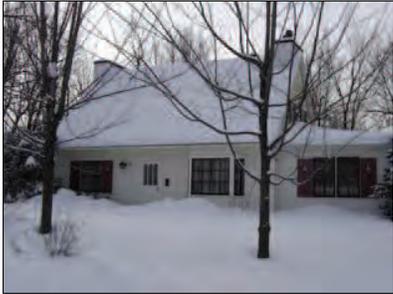
2007_DESR_0110_02

Maison d'inspiration traditionnelle avec toit pentu à deux versants droits qui, selon le rôle d'évaluation, aurait été bâtie vers 1955. Présence de deux cheminées aux extrémités du bâtiment. Altérations réversibles du revêtement et des ouvertures. Elle se situe non loin du noyau villageois.

valeur : moyenne

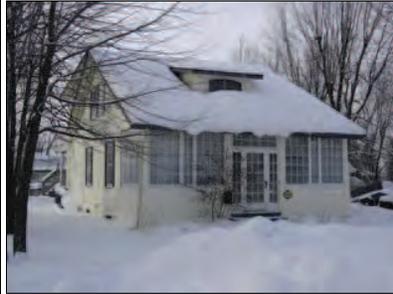
2007_DESR_0120_02

Maison revêtue d'amiante-ciment avec toit à deux versants droits et lucarne en appentis en façade. Le toit est prolongé sur une véranda ajoutée ultérieurement. Fenêtres d'origine sur les côtés. Elle fait partie d'un ensemble de maisons similaires.

valeur : moyenne

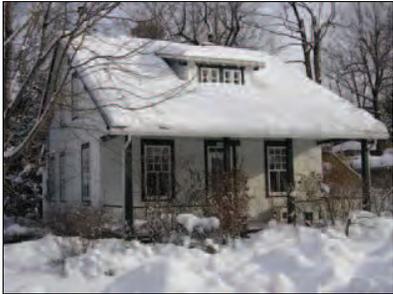
2007_DESR_0145_02

Maison revêtue d'amiante-ciment avec toit à deux versants droits et lucarne en appentis avec chevrons apparents. Le toit couvre la galerie. Ouvertures et chambranles en bois d'origine. Elle fait partie d'un ensemble de maisons similaires.

valeur : moyenne

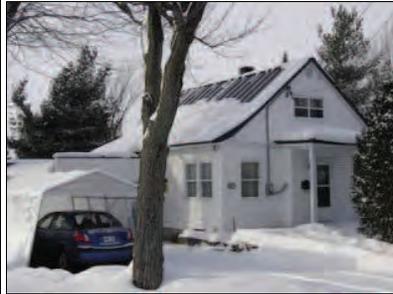
2007_DESR_0150_01

Maison vernaculaire industrielle avec pignon en façade et perron. Toiture à deux versants courbés recouvert de tôle. Altérations réversibles du revêtement (vinyle) et des ouvertures. Elle se situe non loin du noyau villageois parmi d'autres maisons similaires.

valeur : moyenne

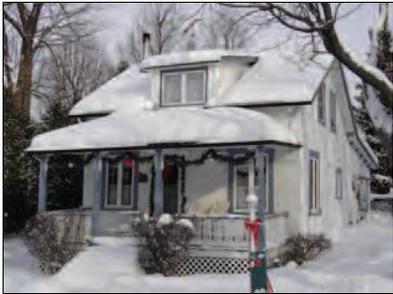
2007_DESR_0165_02

Maison revêtue d'amiante-ciment avec toit à deux versants droits et lucarne en appentis. Galerie, chambranles et chevrons en bois. Altérations réversibles du revêtement et des ouvertures. Elle fait partie d'un ensemble de maisons similaires.

valeur : moyenne

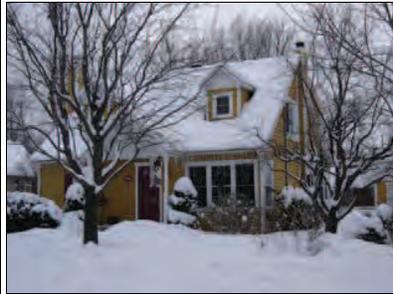
2007_ERAB_0030_02

Maison avec toit à deux versants droits avec deux lucarnes à pignon. Perron surmonté d'un fronton. Chambranles et portes probablement en bois. Elle se situe non loin du noyau villageois.

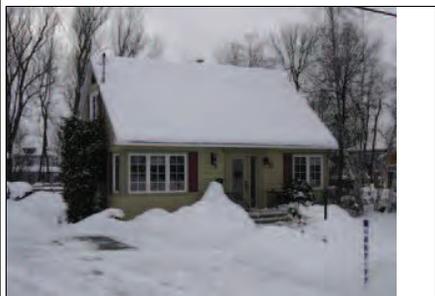
2007_ERAB_0040_01

Maison revêtue d'amiante-ciment avec toit à deux versants droits. Chambranles et volets probablement en bois. Elle se situe non loin du noyau villageois.

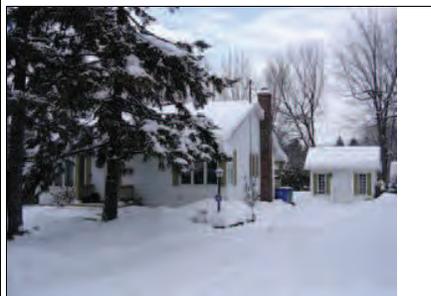
2007_ERAB_0135_01

Maison revêtue d'amiante-ciment avec toit à deux versants droits. Altération réversible des ouvertures et du revêtement. Volets et perron probablement en bois. Elle se situe non loin du noyau villageois.

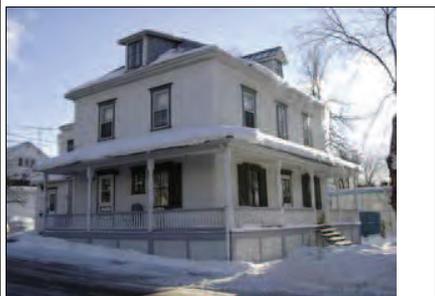
2007_GABO_0040_03

Maison cubique représentatif de ce courant avec toit à pavillon muni de lucarnes à pignon et à demi-croupe, recouvert de tôle à baguettes. Authenticité soulignée par les chambranles, les planches cornières, les portes et la galerie ouvragée en bois..

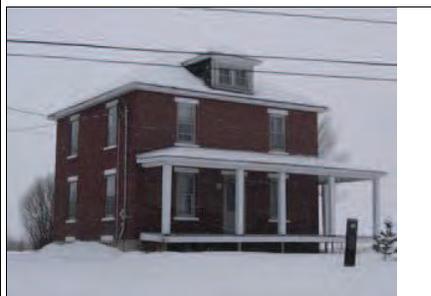
2007_GRAL_0595_02

Maison cubique en brique à toit en pavillon muni d'une lucarne à croupe. Authenticité soulignée par les linteaux en pierre et la galerie à colonnade en façade. Altération réversible des ouvertures. Se situe le long d'un grand boulevard un peu à l'écart du centre-ville.

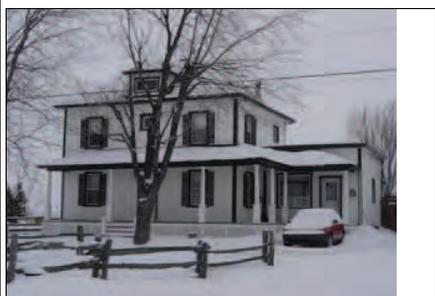
2007_GRAL_0615_01

Maison cubique à toit en pavillon muni d'une lucarne à demi-croupe. Authenticité soulignée par la galerie à colonnade étendue sur deux côtés et les chambranles en bois. Ouvertures récentes. Se situe le long d'un grand boulevard un peu à l'écart du centre-ville.

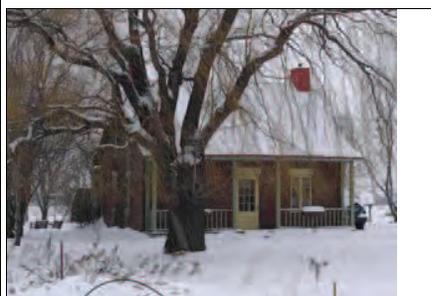
2007_GRAL_0681_02

Maison traditionnelle québécoise en brique avec toit à deux versants courbés. Authenticité soulignée par les ouvertures en bois d'origine ainsi que par la galerie en façade en bois. Belles couleurs et bien conservée. Elle se situe le long d'un grand boulevard un peu à l'écart du centre-ville.

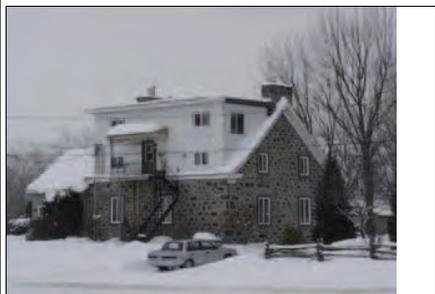
2007_GRAL_0870_01

Maison en pierre à moellons à toit à deux versants droits légèrement courbés. Ajout de deux annexes en vinyle (latérale et au niveau supérieur) et changement des fenêtres. Authenticité : charpente de pierre et chambranles en bois malheureusement altérée par la volumétrie transformée. Se situe le long d'un grand boulevard un peu à l'écart du centre-ville.

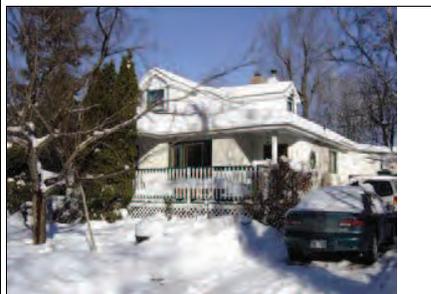
2007_GREN_0035_01

Maison en crépi munie de lucarnes à pignon. Altérations récentes : galerie moderne en bois en façade et fenêtres à manivelle. Ancienneté difficile à établir. Elle se situe à quelques pas du chemin des Patriotes Sud.

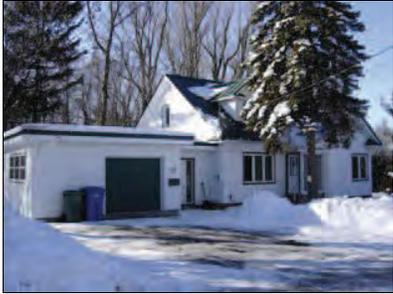
2007_GREN_0060_01

Maison à toit à deux versants droits recouvert de tôle. Aurait été construite vers 1959 selon le rôle d'évaluation. Elle possède un revêtement récent en vinyle et les ouvertures ont été remplacées. Elle se situe à quelques pas du chemin des Patriotes Sud.

valeur : moyenne

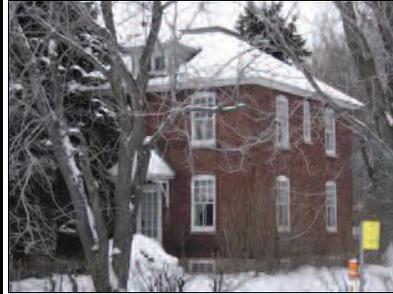
2007_LAVO_0500_01

Maison cubique en brique rouge avec toit en pavillon tronqué muni d'une lucarne à demi-croûpe. Authenticité soulignée par les fenêtres à arc surbaissé en bois, les consoles et la corniche en bois. Bien conservée. Localisation isolée avec nature abondante.

valeur : supérieure

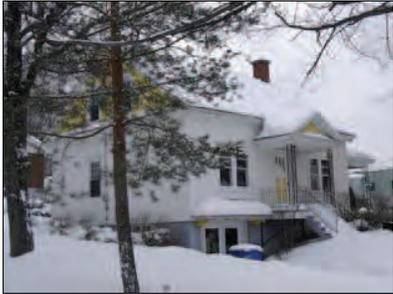
2007_MARE_0120_01

Maison en vinyle avec toit à deux versants droits. Munie d'un perron à fronton en façade. Authenticité soulignée par les fenêtres à guillotine en bois. Elle se situe à proximité du noyau villageois. Bon potentiel de mise en valeur.

valeur : moyenne

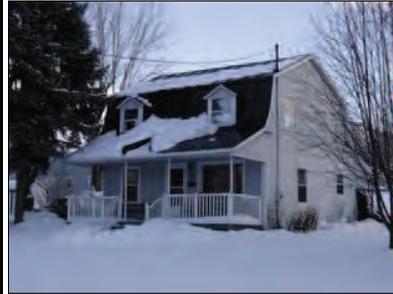
2007_MARI_0070_01

Maison mansardée en vinyle avec toit en tôle pincée débordant sur la galerie. Rénovation récente de la galerie en façade et des ouvertures. Elle se situe à proximité du noyau villageois.

valeur : moyenne

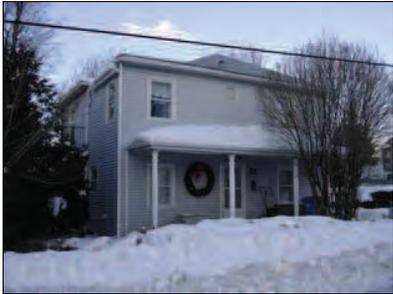
2007_MARI_0073_01

Maison de plan en L en vinyle avec galerie au niveau du sol en façade. Authenticité des poteaux de la galerie en bois ouvragé. Les ouvertures ont été changées et le bâtiment a été agrandi. Elle se situe à proximité du noyau villageois.

valeur : moyenne

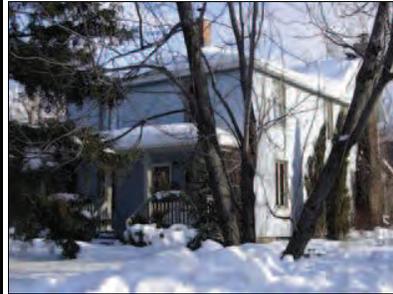
2007_MARI_0100_01

Maison cubique avec galerie en façade et toiture à pavillon. Un volume annexe a été ajouté à l'arrière. Les ouvertures ont été changées ainsi que le revêtement. Elle se situe à proximité du noyau villageois.

valeur : moyenne

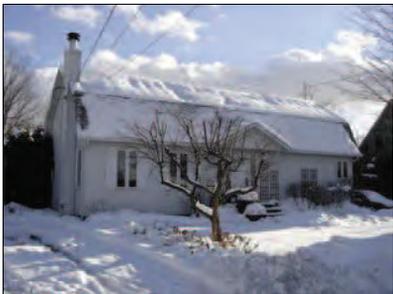
2007_MARI_0120_02

Maison mansardée de plan rectangulaire en vinyle munie d'un perron surmonté d'un fronton en façade. Altérations récentes et réversibles du revêtement et des ouvertures. Elle se situe à proximité du noyau villageois.

valeur : moyenne

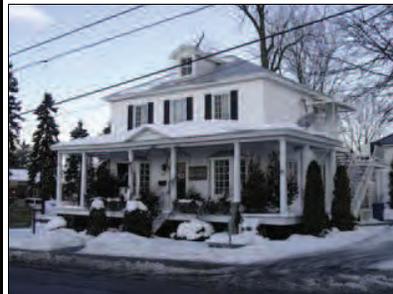
2007_MESS_0045_01

Maison cubique à toit à pavillon recouvert de tôle en plaque rouillée. Galerie à colonnade couverte sur trois côtés. Authenticité soulignée par la galerie mais revêtement remplacé. Bon potentiel de mise en valeur. Se situe à proximité du noyau villageois.

valeur : bonne

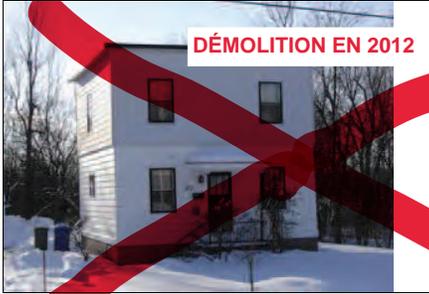
2007_MILL_0090_01

Maison de courant Boomtown avec toit plat muni d'un perron couvert en façade. Altérations des ouvertures. Très peu ornementé. Se situe non loin du noyau villageois.

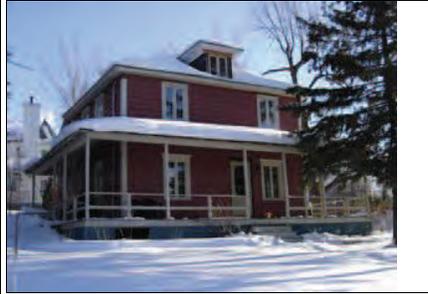
2007_MILL_0095_02

Maison cubique avec toit à pavillon en tôle à la canadienne munie de lucarnes à croupe. Authenticité soulignée par la galerie sur trois côtés en bois couverte avec chevrons apparents, les planches cornières et les chambranles. Revêtement partiellement en bois. Se situe non loin du noyau villageois.

valeur : bonne

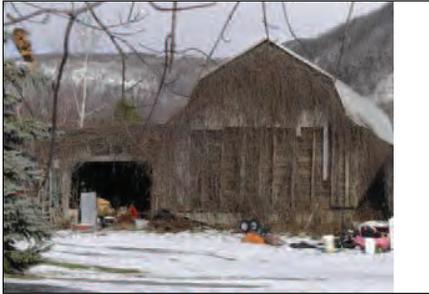
2007_MONT_0555_01

Grange en bois avec toit mansardé couvert de tôle en plaque. Se situe au pied de la montagne dans un milieu agricole. Maison principale inintéressante.

valeur : bonne

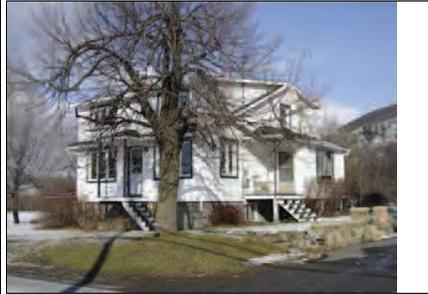
2007_MONT_0581_02

Maison érigée vers 1954 selon le rôle d'évaluation dont le toit semble avoir été modifié. Altérations réversibles au niveau du revêtement et des ouvertures. Elle se situe en milieu agricole au pied du mont Saint-Hilaire.

valeur : faible

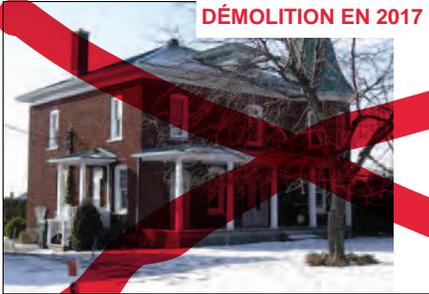
2007_MONT_0602_02

Maison cubique aux accents victoriens en brique rouge avec toit à pavillon recouvert de tôle à baguettes. Tourelle latérale et galerie en façade. Altérations récentes des ouvertures. Elle se situe en milieu agricole au pied du mont Saint-Hilaire.

valeur : bonne

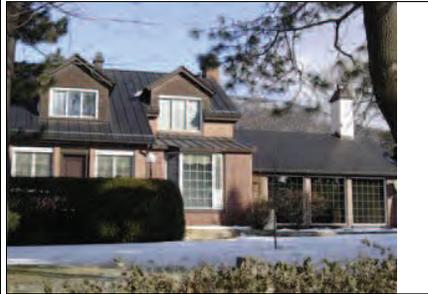
2007_MONT_0723_

Maison d'inspiration traditionnelle québécoise qui semble avoir été passablement modifiée. Revêtement en brique avec toit à deux versants droits en tôle. Interventions récentes : ouvertures et volume annexe latéral. Elle se situe en milieu agricole au pied du mont Saint-Hilaire.

valeur : moyenne

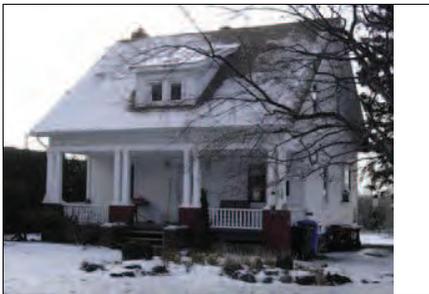
2007_MONT_0750_01

Maison en bois à toit à deux versants droits muni d'une lucarne en appentis. Authenticité de la galerie (piliers en brique et en bois) et des chambranles. Située en milieu agricole au pied du mont Saint-Hilaire à côté d'un verger.

valeur : bonne

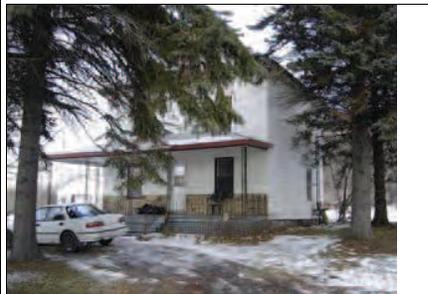
2007_MONT_0769_01

Maison cubique avec galerie sur deux côtés en fer ornemental. Les ouvertures ont été changées de même que le revêtement extérieur. Ancienneté soulignée par les fondations en pierre. Elle se situe en milieu agricole au pied du mont Saint-Hilaire.

valeur : moyenne

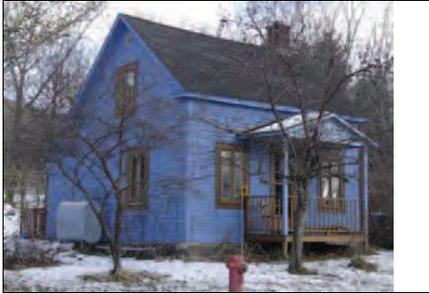
2007_MONT_0787_03

Maison en bois avec toit à deux versants droits. Authenticité soulignée par les fondations en pierre, les chambranles et les planches cornières en bois. Les ouvertures ont été changées. Bien conservée dans l'ensemble. Elle se situe en milieu agricole.

valeur : bonne

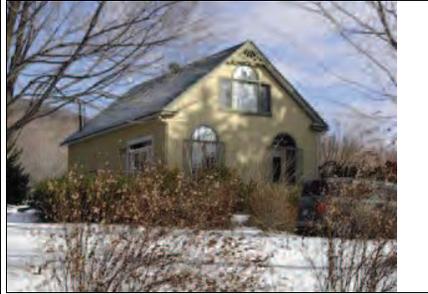
2007_MONT_0799_02

Cottage revêtu d'amiante-ciment qui daterait de 1949 selon le rôle d'évaluation. Certains chambranles en bois sont encore en place. Altérations réversibles des ouvertures et du revêtement. Bon potentiel de mise en valeur.

valeur : moyenne

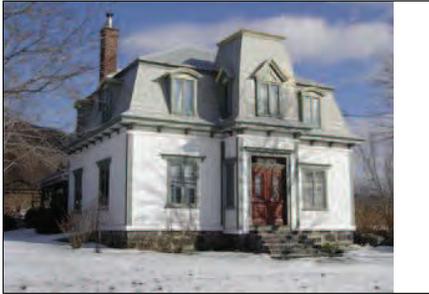
2007_MONT_0829_03

Maison de style Second Empire en clin de bois avec toit en tôle matricée et tourelle centrale. Plusieurs éléments décoratifs en bois d'origine dont les appliques, les chambranles et les consoles. Forme un bel ensemble avec les bâtiments secondaires. Se situe au pied du mont Saint-Hilaire en milieu agricole.

valeur : supérieure

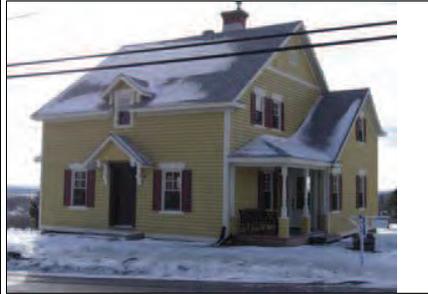
2007_MONT_0854_02

Maison datant de vers 1955 selon le rôle d'évaluation qui a été rénovée en bardeau de cèdre et clin de bois. Plusieurs éléments décoratifs en bois dont les chambranles, les consoles et les colonnes ouvragées. Elle se situe en milieu agricole face au mont Saint-Hilaire.

valeur : moyenne

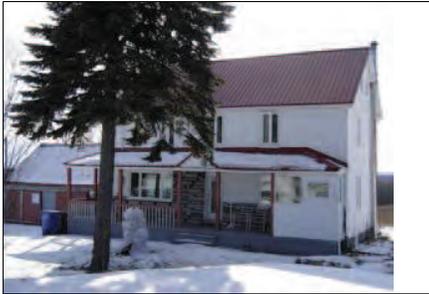
2007_MONT_0912_02

Maison à toit à deux versants droits recouvert de tôle profilée. Altérations récentes au niveau des ouvertures et du revêtement extérieur (vinyle) en général. Située dans un milieu agricole face au mont Saint-Hilaire. Bon potentiel de mise en valeur.

valeur : moyenne

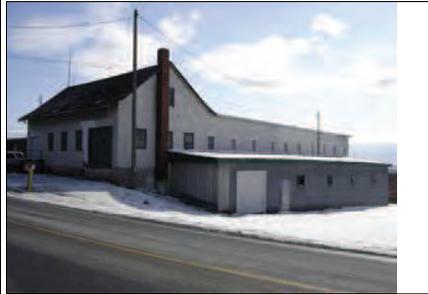
2007_MONT_0930_03

Entrepôt de pommes revêtu d'amiante-ciment. Agrandi vers l'arrière. Partie ancienne au caractère traditionnel munie d'un toit à deux versants légèrement courbés en tôle. Authenticité de certaines fenêtres à carreaux en bois. Bon potentiel de mise en valeur. Situé en milieu agricole.

valeur : bonne

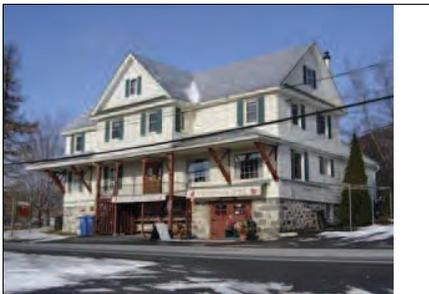
2007_MONT_0937_01

Imposante maison convertie partiellement en boutique nommée la Vieille Cave. Soubassement en pierre et toiture à pignons en tôle. Revêtement extérieur en aluminium. Avant-toit supporté par des consoles évidentes au-dessus de la galerie. Bien conservée malgré interventions réversibles.

valeur : bonne

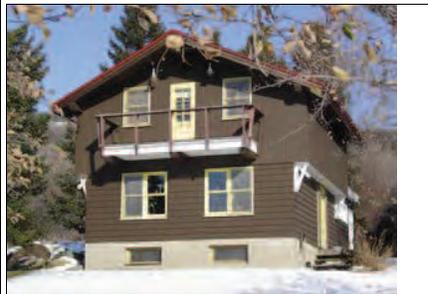
2007_MONT_0955_01

Cottage rustique en bois qui aurait été construit vers 1967 selon le rôle d'évaluation. Ouvertures et revêtement en bois et chevrons apparents. Elle se situe au pied du mont Saint-Hilaire en milieu agricole.

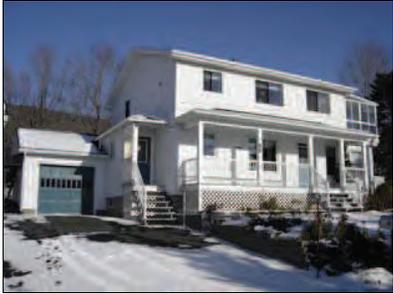
2007_MONT_0967_01

Maison à deux étages rénovée de façon importante. Les ouvertures et le revêtement ont été modifiés et un volume annexe latéral a été ajouté. Elle se situe au pied du mont Saint-Hilaire en milieu agricole.

valeur : faible

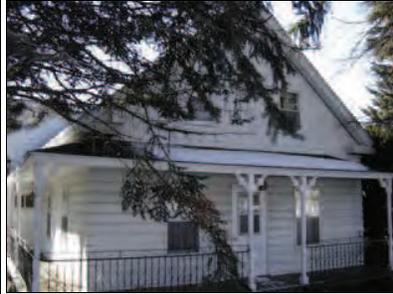
2007_MONT_0978_01

Maison avec pignon sur rue munie d'un avant-toit qui couvre une galerie se déployant sur deux côtés. Altérations réversibles de la fenestration et du revêtement. Authenticité des colonnes en bois ouvragé. Se situe en milieu agricole en face du mont Saint-Hilaire.

valeur : bonne

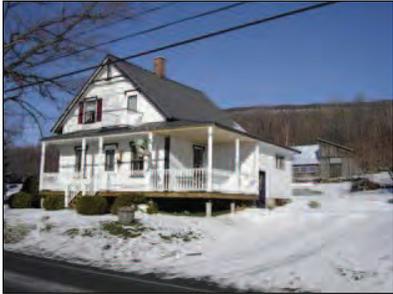
2007_MONT_0981_02

Cottage avec pignon sur rue et galerie sur deux côtés. Toit couvert de tôle profilée. Fenestration probablement originale de même que les chambranles en bois. Située en milieu agricole sur le mont Saint-Hilaire.

valeur : bonne

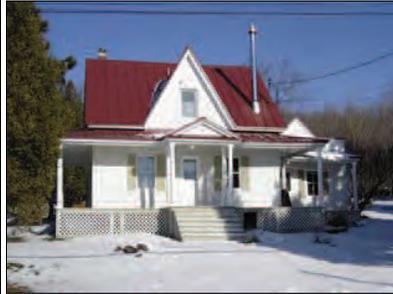
2007_MONT_0987_01

Maison avec galerie sur trois côtés et pignon central. Intérêt d'authenticité pour les matériaux (bois et tôle à baguettes) et les éléments d'ornementation (colonnes en bois, fronton central, certaines fenêtres). Se situe au pied du mont Saint-Hilaire.

valeur : bonne

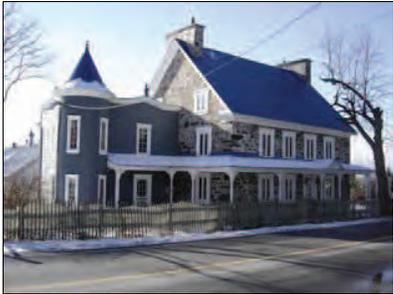
2007_MONT_0994_01

Maison en pierre à moellon d'influence néoclassique munie d'une toiture à deux versants droits en tôle. Bonne valeur d'ancienneté et d'authenticité. Éléments d'origine dont les chambranles et les corniches. Volume annexe latéral qui détonne avec l'ensemble. Se situe en milieu agricole sur le mont Saint-Hilaire. Informations disponibles à la SHBMSH.

valeur : supérieure

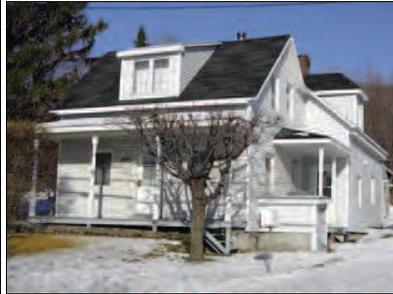
2007_MONT_0995_02

Maison traditionnelle dotée de fondations en pierre. Elle a subi des interventions réversibles récentes (remplacement de fenêtres et des revêtements). Environnement d'intérêt au pied du mont Saint-Hilaire en milieu agricole.

valeur : moyenne

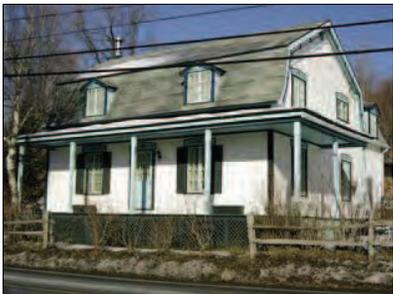
2007_MONT_1003_01

Maison à mansarde bien conservée. Plusieurs éléments en bois dont les ouvertures, les chambranles et les corniches ont été préservés mais pas le revêtement extérieur. Intérêt architectural et bel emplacement au pied du mont Saint-Hilaire dans un milieu agricole.

valeur : bonne

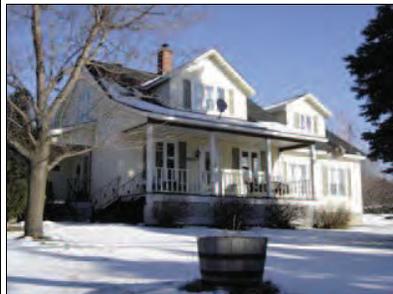
2007_MONT_1027_03

Maison ayant subi des altérations réversibles récentes dont le changement de son revêtement (vinyle) et de ses ouvertures. Un volume annexe a été ajouté sur le côté, de même que les grandes lucarnes. Intérêt de sa localisation au pied du mont Saint-Hilaire.

valeur : faible

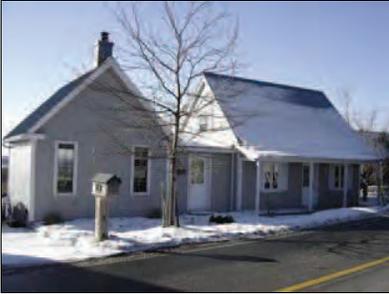
2007_MONT_1036_01

Maison traditionnelle québécoise située à proximité de la voie qui a subi des altérations réversibles récentes dont le changement de son revêtement (vinyle) et de ses ouvertures. Un volume annexe latéral a été ajouté. Vue privilégiée sur le paysage.

valeur : moyenne

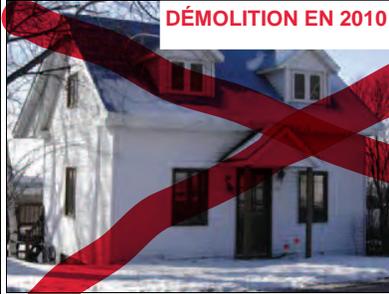
2007_MONT_1038_02

Maison vernaculaire industrielle à toiture à deux versants droits en tôle située à proximité de la voie. Elle a subi des altérations réversibles récentes dont le changement de son revêtement (vinyle) et de ses ouvertures. Vue privilégiée sur le paysage.

valeur : moyenne

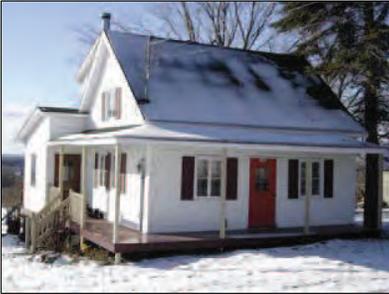
2007_MONT_1040_02

Cottage qui a subi des altérations réversibles récentes dont le changement de son revêtement (vinyle). Elle a conservé ses fenêtres en bois à battants. Vue privilégiée sur le paysage. Bon potentiel de mise en valeur.

valeur : moyenne

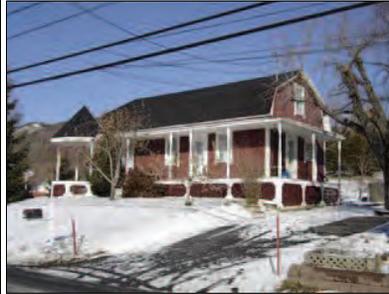
2007_MONT_1055_01

Maison mansardée à la toiture en tôle goudronnée. Authenticité des ouvertures. La galerie a été agrémentée d'une tourelle. Vue privilégiée sur le paysage.

valeur : moyenne

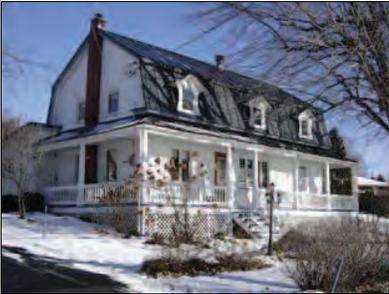
2007_MONT_1063_03

Maison mansardée bien conservée. Authenticité des éléments en bois : lucarnes ouvragées et piliers de la galerie. Altérations réversibles et récentes au niveau du revêtement en vinyle et des fenêtres modernes. Vue intéressante sur le paysage.

valeur : bonne

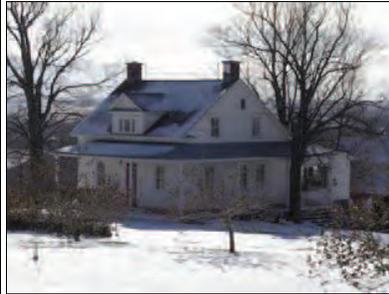
2007_MONT_1066_01

Maison à toit à deux versants qui possède ses fenêtres, ses chambranles et ses piliers de galerie d'origine. Mauvais état de certaines composantes. Intérêt de sa location au pied du mont Saint-Hilaire et vue intéressante sur le paysage.

valeur : bonne

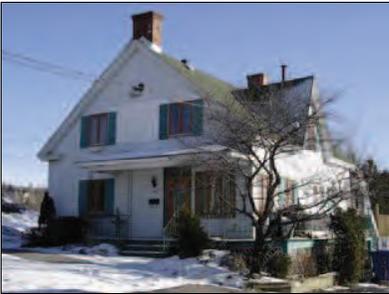
2007_MONT_1074_03

Maison à toit à deux versants avec pignon central. Altérations réversibles dont le changement de son revêtement (aluminium). Insertion de fenêtres neuves selon modèle aéquat. Pourrait être dans un meilleur état. Se situe au pied du mont Saint-Hilaire.

valeur : moyenne

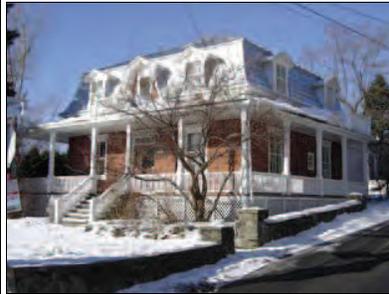
2007_MONT_1087_02

Superbe maison en brique rouge mansardée à quatre eaux recouverte de tôle. Authenticité d'éléments en bois dont les chambranles, les ouvertures et les piliers de la galerie. Elle se situe au pied du mont Saint-Hilaire.

valeur : supérieure

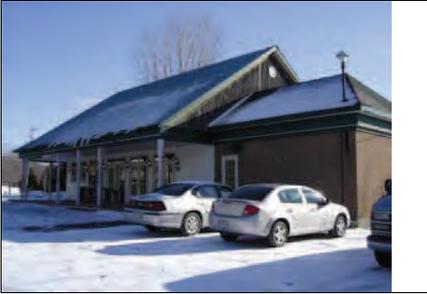
2007_MONT_1090_01

Maison traditionnelle transformée en commerce. Un volume annexe latéral en brique a été ajouté. Le revêtement de bois du bâtiment d'origine (plutôt en mauvais état) a été conservé. Se situe au pied du mont Saint-Hilaire.

valeur : moyenne

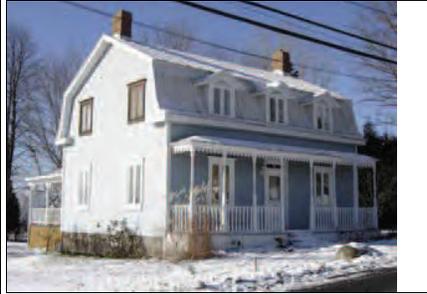
2007_MONT_1104_02

Maison mansardée ayant subi des altérations réversibles dont le changement des ouvertures et du revêtement (en vinyle). Elle a toutefois conservé plusieurs ornements d'origine en bois et son revêtement de tôle traditionnelle sur le toit. Se situe au pied du mont Saint-Hilaire.

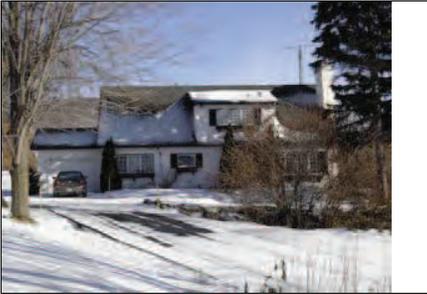
2007_MONT_1125_01

Maison de style traditionnel québécois semblant relativement récente en crépi. Toit à deux versants droits muni d'une lucarne en appentis centrale. Fenestration et revêtement récents. Se trouve sur le mont en milieu agricole.

valeur : faible

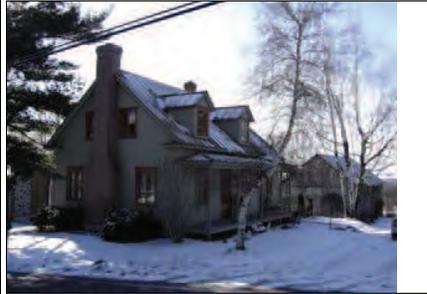
2007_MONT_1125_01

Maison traditionnelle québécoise en bois à toiture à deux versants droits en tôle. Orientation particulière. Bien conservée (chambranles, ouvertures). Forme un bel ensemble avec les bâtiments secondaires en bois. Vue privilégiée sur le paysage, car située au pied du mont Saint-Hilaire.

valeur : bonne

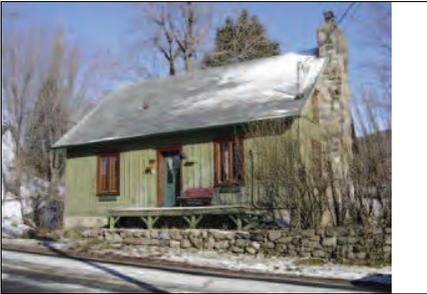
2007_MONT_1131_02

Maison traditionnelle en bois à toit à deux versants droits. Très bien conservée en dépit des altérations (ajout d'une cheminée en pierre, fenêtres à manivelle en bois et bardeau d'asphalte sur le toit). Vue privilégiée sur le paysage, car située sur le flanc du mont Saint-Hilaire.

valeur : bonne

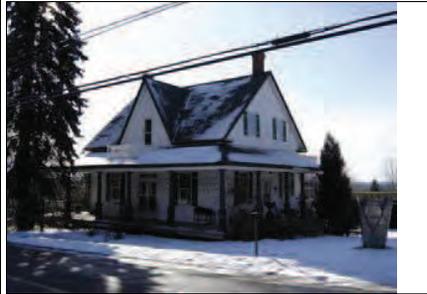
2007_MONT_1138_02

Cottage avec galerie sur deux façades et pignon central. Elle a conservé son toit en tôle à la canadienne et ses piliers de galerie en bois. Altérations réversibles dont un revêtement moderne et le changement des ouvertures. Vue privilégiée sur le paysage.

valeur : bonne

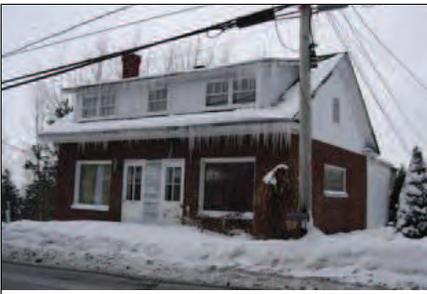
2007_MONT_1154_02

Maison jumelée qui aurait été construite vers 1960 selon le rôle d'évaluation, en brique rouge et en amiante-ciment. Elle a été modifiée (lucarnes en appentis et nouvelle fenestration par endroit). État physique défraîchi. Se situe au pied du mont Saint-Hilaire.

valeur : faible

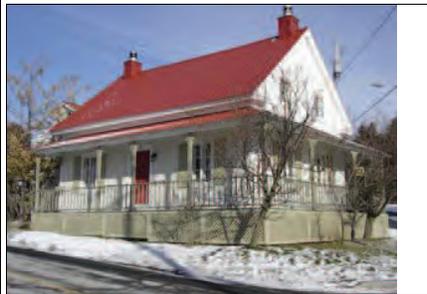
2007_MONT_1157_02

Maison en bois avec toiture à deux versants droits en tôle. Bien conservée. Intérêt pour l'authenticité des matériaux dont les ouvertures d'origine en bois et la galerie. Se situe au pied du mont Saint-Hilaire.

valeur : bonne

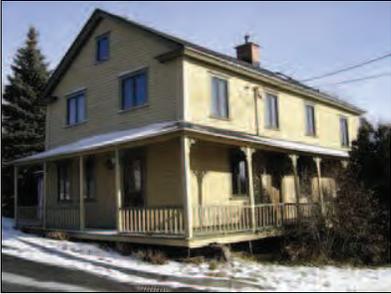
2007_MONT_1159_02

Ancien hôtel Déry converti en résidence. Intérêt historique. Plusieurs éléments décoratifs en bois sont mis en valeur dont les planches cornières, les chambranles et les aisseliers de la galerie. Intérêt pour sa localisation au pied du mont Saint-Hilaire.

valeur : bonne

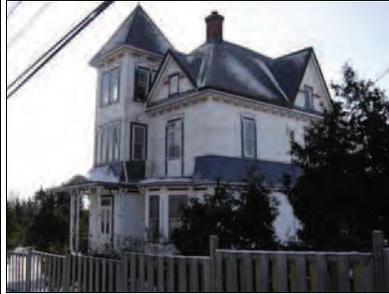
2007_MONT_1172_03

Mison victorienne en bois. Plusieurs éléments d'ornementation en bois sont mis en valeur et bien conservés. Altérations réversibles au niveau des ouvertures. Intérêt pour son ancienneté et son authenticité. Se situe en milieu agricole et jouit d'une vue prenante sur le paysage.

valeur : supérieure

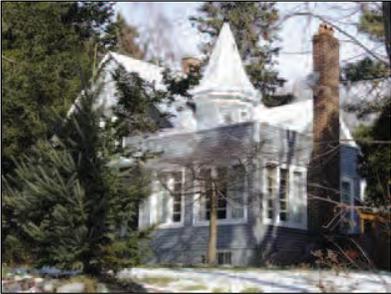
2007_MONT_1175_01

Maison au plan en L à pignon et avec tourelle, Revêtement des murs en bois et des toits en tôle. Volume annexe ajouté en façade. Bon état de conservation avec éléments décoratifs en bois d'origine. Aménagement paysager dense au pied du mont Saint-Hilaire.

valeur : bonne

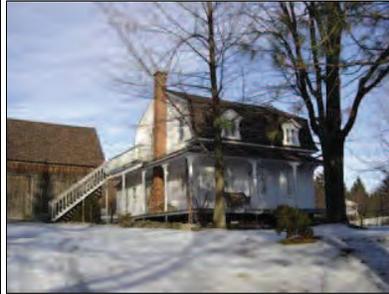
2007_MONT_1185_01

Maison mansardée en bois munie de lucarnes à pignon ouvragées. Intérêts architectural et d'authenticité liés à la conservation du revêtement et d'éléments décoratifs d'origine en bois (chambranles, aisseliers et ouvertures). Se situe en milieu agricole.

valeur : bonne

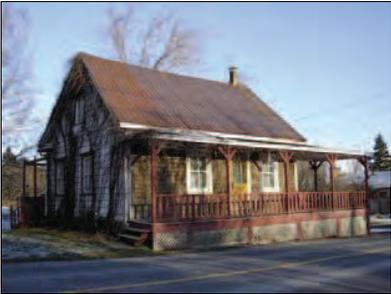
2007_MONT_1189_03

Maison traditionnelle avec bardeaux de cèdre en façade. Intérêt pour l'authenticité de certains matériaux dont ses chambranles en bois et certaines fenêtres. Se situe en milieu agricole à proximité de la voie publique.

valeur : bonne

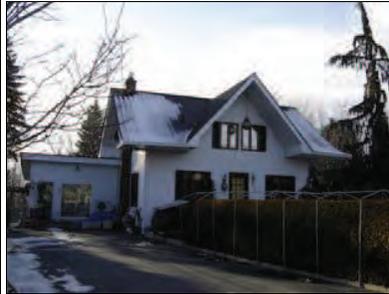
2007_MONT_1190_02

Maison de forme particulière construite vers 1966 selon le rôle d'évaluation qui a été passablement altérée. Les ouvertures et revêtements sont modernes et un volume annexe a été ajouté sur le côté. Se situe dans un environnement naturel dense.

valeur : faible

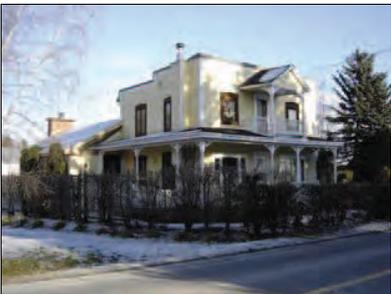
2007_MONT_1193_04

Maison de courant Boomtown en bois munie d'une galerie sur deux côtés et d'un balcon en façade. Présence d'éléments décoratifs d'époque (chambranles et aisseliers en bois). Très bien conservée. Se situe au pied du mont Saint-Hilaire.

valeur : bonne

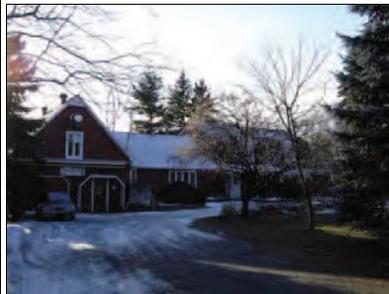
2007_MONT_1194_02

Maison au toit mansardé difficilement visible de la voie publique. Elle a subi un agrandissement majeur sur le côté.

valeur : moyenne

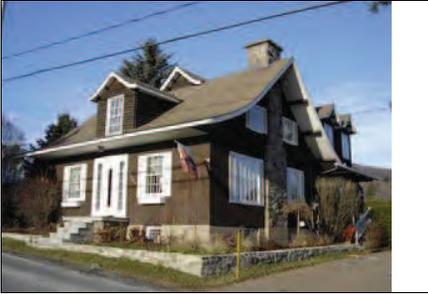
2007_MONT_1201_01

Maison traditionnelle québécoise en bois avec toit à deux versants à base courbée qui a été passablement modifiée et rénoverée pour lui donner un aspect rustique. Ajout d'une cheminée en pierre et de lucarnes à pignon courbé. Certaines ouvertures sont d'origine. Se situe au pied du mont Saint-Hilaire.

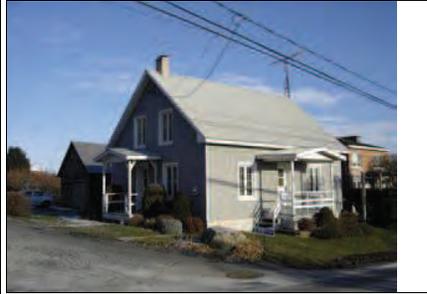
2007_MONT_1205_05

Maison au toit à deux versants droits en tôle. Elle a subi des interventions récentes réversibles (revêtement et ouvertures). Intérêt pour le hangar en bois à proximité. Se situe dans un milieu intéressant..

valeur : moyenne

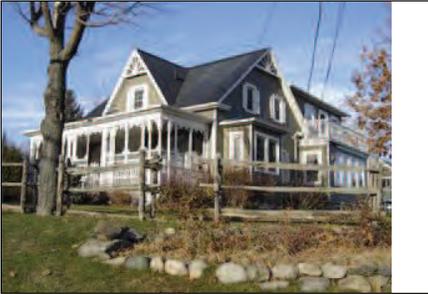
2007_MONT_1235_03

Maison à pignon central munie d'une toiture à versants droits en tôle. Plusieurs éléments d'ornementation en bois dont les aisseliers, la galerie et les chambranles en bois semblent d'origine. Ornementation quelque peu surchargée. Volume annexe récent vers l'arrière. Vue privilégiée sur le paysage.

valeur : bonne
