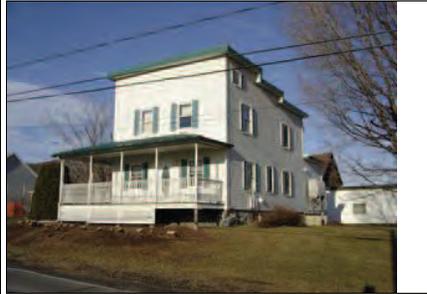
2007_MONT_1285_01

Maison de courant Boomtown en vinyle avec corniche et parapet. Intérêt architectural pour le respect du volume d'origine. Altérations réversibles au niveau des ouvertures et du revêtement. Se situe sur le chemin de la Montagne.

valeur : moyenne

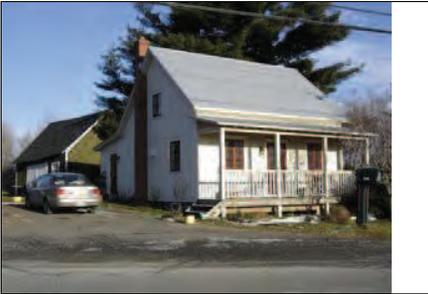
2007_MONT_1293_02

Maison traditionnelle québécoise avec toiture en tôle à la canadienne. Altérations réversibles (ouvertures, chambranles et revêtement de vinyle). Bâtiment secondaire d'intérêt. Se situe sur le chemin de la Montagne.

valeur : moyenne

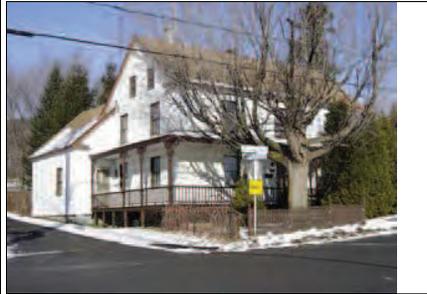
2007_MOUL_0404_02

Maison de 2 1/2 étages à toiture à deux versants droits. Belle galerie en bois avec aisseliers ouvragés. Elle a subi des altérations réversibles (ouvertures, revêtement). Se situe au pied du mont Saint-Hilaire.

valeur : moyenne

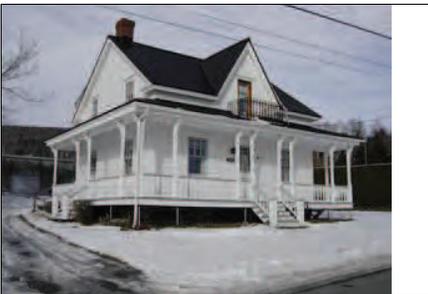
2007_MOUL_0408_01

Maison ancienne d'inspiration pittoresque en bois muni d'un pignon central. Intérêt d'authenticité au niveau des éléments d'ornementation (chambranles, galerie ouvragée et corniche). Se situe sur le mont Saint-Hilaire.

valeur : bonne

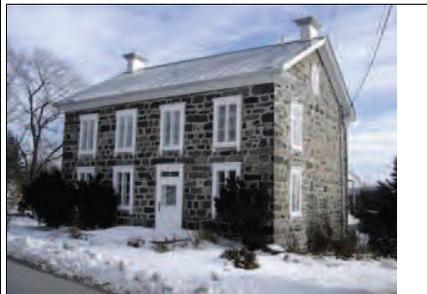
2007_MOUL_0411_01

Maison Monast-Lahaise construite en 1808. De style néoclassique, en pierre à moellons. Valeur architecturale et d'authenticité. Respect des matériaux (pierre, tôle) et des éléments d'ornementation d'époque (chambranles, ouvertures en bois). Bien localisée et belle vue sur le paysage. Informations disponibles à la SHBMSH.

valeur : supérieure

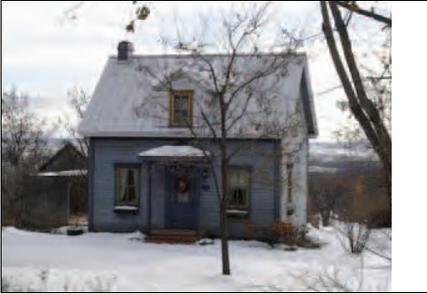
2007_MOUL_0415_02

Maison de dimensions modestes avec toiture à deux versants droits en tôle. Intérêt d'authenticité pour ses matériaux d'origine (bois) et des éléments d'ornementation d'époque (chambranles, planches cornières et ouvertures en bois). Localisation surplombant le paysage.

valeur : bonne

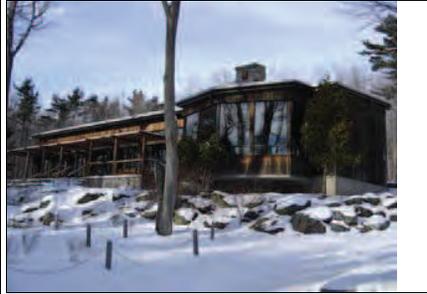
2007_MONT_0422_02

Pavillon d'accueil du Centre de conservation de la nature du mont Saint-Hilaire. Construit dans les années 1970. Recouvert de clin de bois et muni d'une généreuse fenestration. Localisée dans une zone déclarée patrimoine mondial naturel de l'Unesco. Intérêt architectural maltré faible valeur d'âge.

valeur : bonne

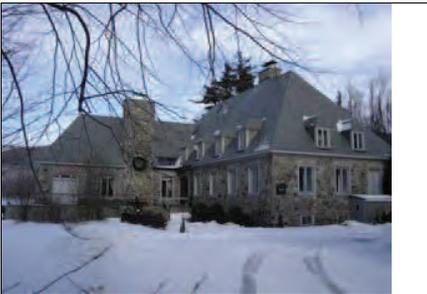
2007_MONT_0422_07

Manoir Gault en pierre à moellons construit en 1958. Il se situe sur le mont Saint-Hilaire, sur le bord du lac Hertel, en plein cœur du Centre de conservation de la nature. Très bel endroit de villégiature qui possède un statut de patrimoine mondial naturel de l'Unesco.

valeur : supérieure

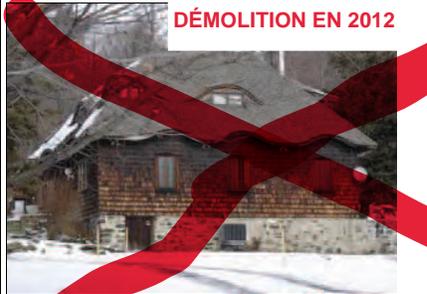
2007_MOUL_0434_01

Ancien moulin à carder Dominique Ducharme (ou moulin Caya) exploité à partir de 1879. Transformé en résidence permanente en 1928. Valeur architecturale pour l'originalité du bâtiment et pour la qualité des matériaux utilisés. Fondation en pierre à moellons. Se situe en montagne au sein d'un bel aménagement paysager.

valeur : supérieure

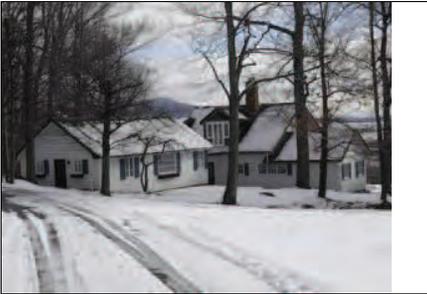
2007_MOUL_446B_02

Maison à toiture à deux versants droits. Un volume annexe latéral a été ajouté. Altérations réversibles au niveau des ouvertures et du revêtement (vinyle). Elle se situe à l'écart de la voie publique et offre une vue sur le paysage intéressante. Propriété en lien avec la période des moulins?

valeur : faible

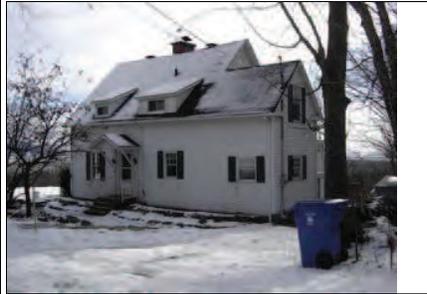
2007_MOUL_0454_01

Maison à toiture à deux versants droits avec lucarnes en appentis. Un volume annexe latéral a été ajouté. Altération réversibles au niveau des ouvertures, des éléments d'ornementation et du revêtement. Vue intéressante sur le paysage environnant.

valeur : faible

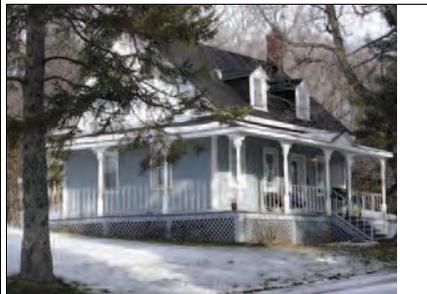
2007_MOUL_0476_03

Maison traditionnelle québécoise à toiture à deux versants droits. Altérations réversibles au niveau des ouvertures et des matériaux (bardeau d'asphalte et vinyle). Se situe dans le village de la Montagne.

valeur : moyenne

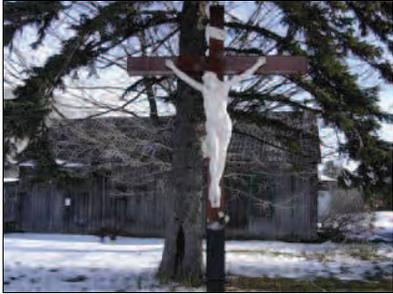
2007_OZLE_CROIX_01

Calvaire en bois munie d'une statue du christ en marbre blanc. Localisée sur un terrain agricole devant un vieil hangar en bois. Intérêt historique et artistique.

valeur : bonne

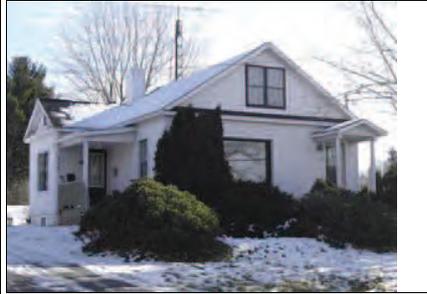
2007_OZLE_0214_02

Maison à pignon ayant subi des altérations réversibles au niveau des ouvertures et des matériaux de revêtement.

valeur : faible

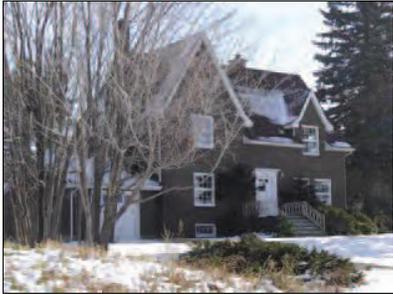
2007_OZLE_0272_03

Maison voisine à la maison natale du peintre Ozias Leduc qui appartenait au comédien Marcel Leboeuf. En 2006, ce dernier offre cette grande maison au Musée d'art de Mont Saint-Hilaire afin d'y aménager un site d'intérêt patrimonial consacré au peintre. Lieu cité monument historique. Informations disponibles à la SHBMSH.

valeur : bonne

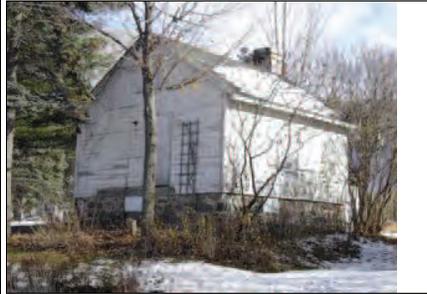
2007_OZLE_0284_02

Maison natale du peintre québécois Ozias Leduc. Le bâtiment de bois est en mauvais état. Les ouvertures sont placardées. Valeur historique indéniable. La vue qu'elle offre sur le mont a beaucoup inspiré le peintre (intérêt de sa localisation). Lieu cité monument historique. Informations disponibles à la SHBMSH.

valeur : supérieure

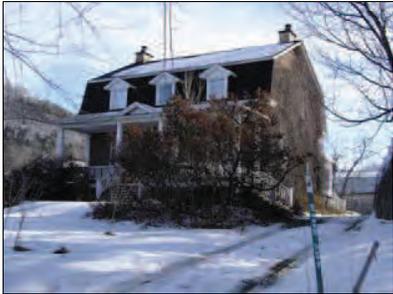
2007_OZLE_0312_02

Maison mansardée en brique rouge avec belle galerie en bois en façade. Altérations réversibles au niveau de la fenestration et du revêtement du toit. En bon état de conservation. Elle offre une belle vue sur le mont Saint-Hilaire.

valeur : bonne

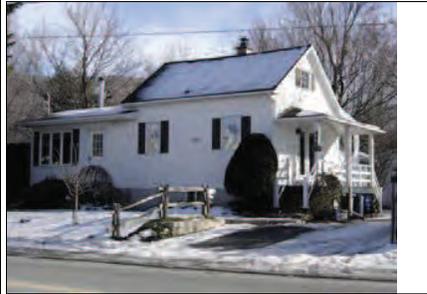
2007_OZLE_0446_02

Maison de modèle vernaculaire industriel revêtue d'amiante-ciment. Orientation particulière de la façade. Altérations réversibles au niveau des ouvertures et des matériaux de revêtement. Volume annexe latéral ajouté.

valeur : faible

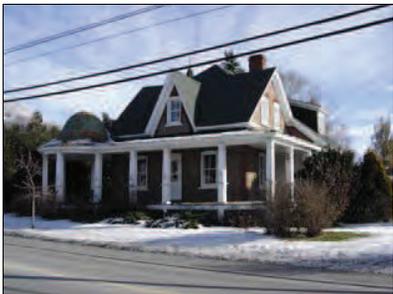
2007_OZLE_0524_02

Maison en brique à toiture à deux versants à pignon central. Elle se trouve dans un excellent état de conservation étant toujours munie de ses ouvertures et de ses ornements d'origine (galerie à toiture en dôme).

valeur : bonne

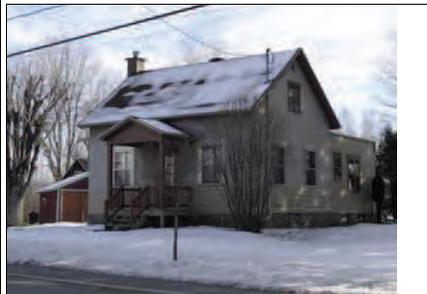
2007_OZLE_1000_02

Maison vernaculaire industrielle revêtue de crépi, de pierre artificielle et d'amiante-ciment. Altérations réversibles au niveau des matériaux extérieurs et de plusieurs ouvertures. Se situe au pied du Saint-Hilaire.

valeur : moyenne

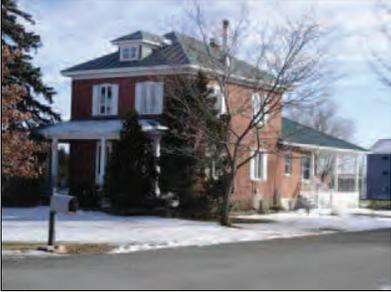
2007_OZLE_1254_02

Maison cubique en brique rouge munie d'un toit à pavillon en tôle et d'une lucarne à demi-croupe. Présence de boiseries (piliers de galerie). Altérations réversibles des fenêtres. Bel ensemble avec les bâtiments secondaires.

valeur : bonne

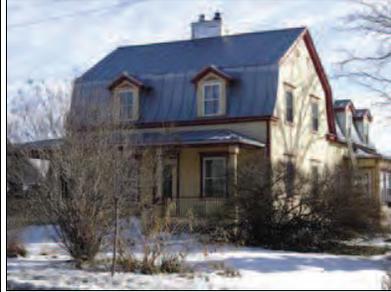
2007_OZLE_1324_03

Maison mansardée en bois avec toit en tôle pincée. Authenticité soulignée par les appliques, les piliers en bois et les chambranles. Altération réversible au niveau de la fenestration.

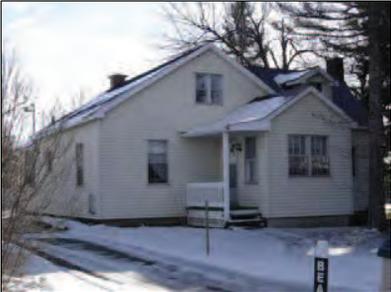
2007_OZLE_1538_02

Maison munie d'une toiture à deux versants droits en tôle. Altérations réversibles des ouvertures et du revêtement *vinyle). Ajout d'un volume annexe.

valeur : faible

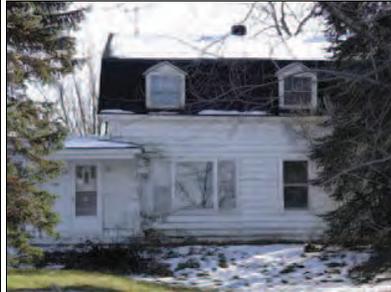
2007_OZLE_1624_03

Maison mansardée en mauvais état qui semble abandonnée. Volume annexe latéral ajouté. Altérations réversibles au niveau des ouvertures. Travaux de restauration nécessaires.

valeur : moyenne

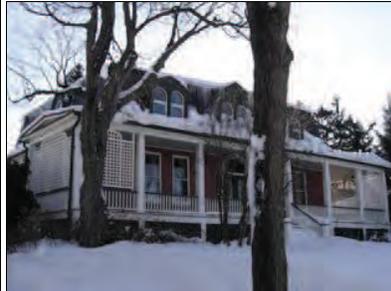
2007_PATN_0080_01

Maison à toit mansardé en cuivre à quatre eaux muni de lucarnes arquées. Intérêt architectural et d'authenticité même si les ouvertures ont été changées. Elle fait face à la rivière Richelieu où se trouve une grande concentration de maisons cossues.

valeur : supérieure

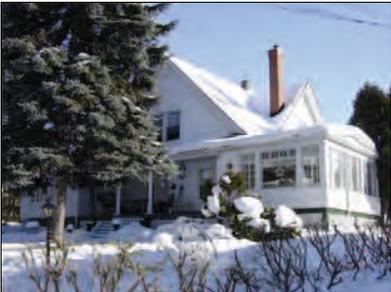
2007_PATN_0090_03

Maison munie d'un toit à deux versants droits à pignon en façade. Changement réversible des ouvertures et du revêtement. Se situe près de la rivière Richelieu où se trouve une grande concentration de maisons cossues.

valeur : bonne

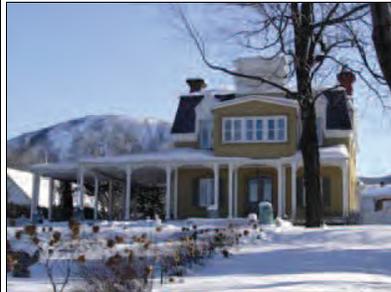
2007_PATN_0100_02

Ancienne résidence du lieutenant-gouverneur Louis-Philippe Brodeur (1862-1924). Valeurs architecturale et historique. Maison mansardée à quatre eaux en ardoise de trois couleurs avec grande galerie et ornements particuliers. Monumentalité bien affirmée. Face à la rivière Richelieu où se trouve une grande concentration de maisons cossues. Informations

valeur : supérieure

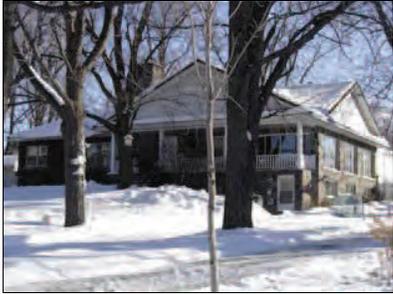
2007_PATN_0110_02

Bungalow moderne revêtu de pierre avec toiture à pignons. En bon état de conservation avec galerie en bois et ouvertures modernes. À quelques pas de la rivière Richelieu où se trouve une grande concentration de maisons cossues.

valeur : moyenne

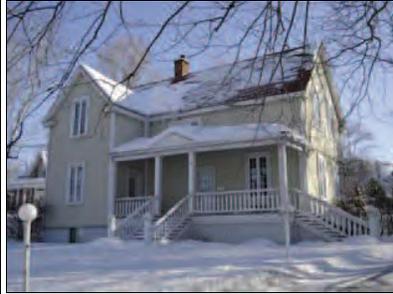
2007_PATN_0120_02

Maison à toit à deux versants droits avec pignon. Altérations réversibles des ouvertures, des chambranles et su revêtement. Intérêt architectural pour la galerie en bois à fronton. À quelques pas de la rivière Richelieu où se trouve une grande concentration de maisons cossues.

valeur : bonne

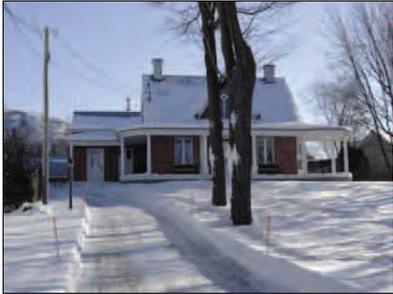
2007_PATN_0130_01

Maison traditionnelle québécoise en brique rouge avec toit à deux versants courbés en tôle. Intérêt architectural pour le pignon central et la galerie aux coins arrondis. Se situe près de la rivière Richelieu où se trouve une grande concentration de maisons cossues. Informations disponibles à la SHBMSH.

valeur : bonne

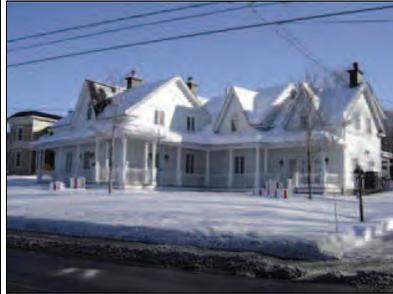
2007_PATN_0146_02

Maison en bois avec toit orné de plusieurs pignons. Ajout d'un volume annexe latéral. Authenticité soulignée par le revêtement, les chambranles et la galerie en bois. Altération réversible des fenêtres. Près de la rivière Richelieu où se trouve plusieurs maisons cossues.

valeur : bonne

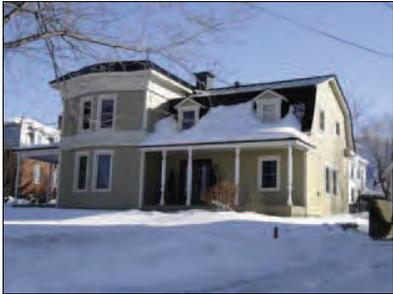
2007_PATN_0158_01

Maison Ernest-Choquette. La maison mansardée a subi un agrandissement sur le côté, ce qui lui confère une volumétrie particulière. Des éléments d'ornementation traduisent son ancienneté. Elle se situe dans le noyau villageois de Mont Saint-Hilaire. Informations disponibles à la SHBMSH.

valeur : supérieure

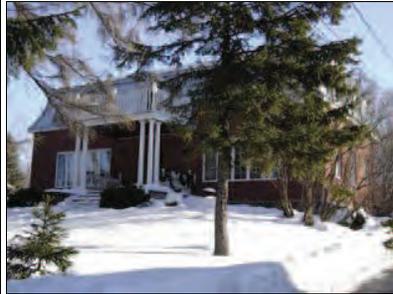
2007_PATN_0160_03

Maison à mansarde à quatre eaux de tôle à baguettes avec revêtement de brique rouge. Plusieurs éléments d'origine sont mis en valeur dont le perron à colonnade et le balcon central. Elle se situe dans le noyau villageois de Mont Saint-Hilaire.

valeur : bonne

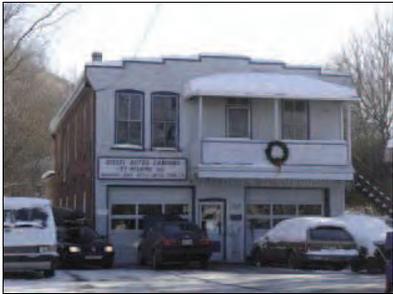
2007_PATN_0168_01

Ancienne maison de style boomtown en brique convertie en station service et garage. Brique peinte en façade. Elle a conservé sa fenestration d'origine. Bon potentiel de mise en valeur. Elle se situe en face de la rivière Richelieu dans le noyau villageois.

valeur : moyenne

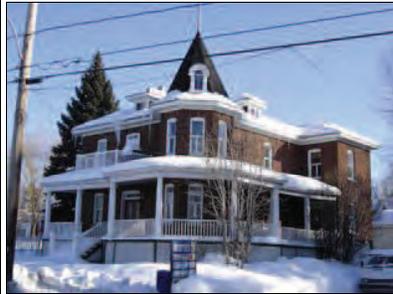
2007_PATN_0176_02

Maison victorienne en brique rouge dotée d'une tourelle octogonale. Intérêt de son architecture monumentale. Elle a toutefois subi des altérations réversibles au niveau de sa fenestration. Elle se situe en face de la rivière Richelieu dans le noyau villageois.

valeur : supérieure

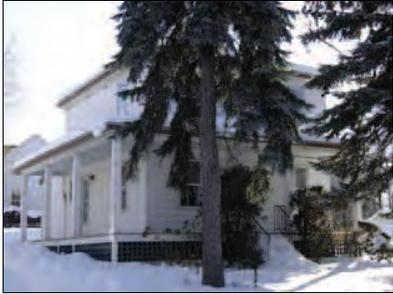
2007_PATN_0196_01

Maison cubique à toiture en pavillon et galerie étendue sur plusieurs côtés. Elle a subi plusieurs interventions réversibles (changements des ouvertures et revêtement), mais possède un bon potentiel de mise en valeur.

valeur : moyenne

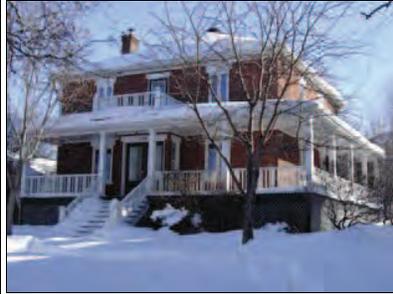
2007_PATN_0208_02

Maison cubique en brique rouge à toiture en pavillon dotée d'une galerie étendue sur deux côtés. Authenticité des éléments d'ornementation (balustrade, linteaux de pierre et portique). Se situe face à la rivière Richelieu.

valeur : bonne

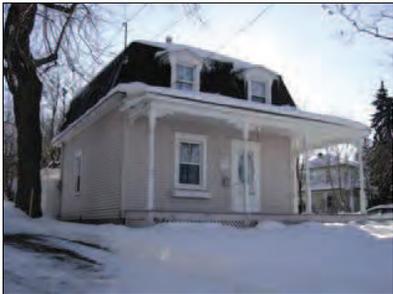
2007_PATN_0224_01

Maison mansardée à quatre eaux (asphalte) munie d'une galerie ouvragée sur deux côtés et de murs en clin de bois. Éléments d'ornementation en bois variés (appliques, aisseliers et planches cornières). Bon état de conservation. Se situe face à la rivière Richelieu.

valeur : bonne

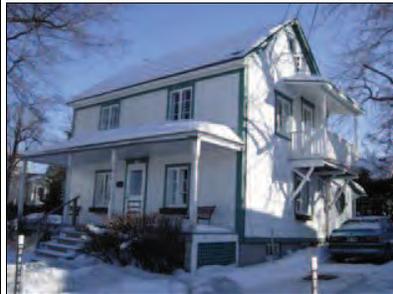
2007_PATN_0226_02

Maison en clin de bois et en amiante-ciment sur le côté dotée d'un toit à deux versants droits. Valeur d'authenticité sur le plan des ouvertures en bois, des éléments d'ornementation et du revêtement en façade. Se situe face à la rivière Richelieu.

valeur : bonne

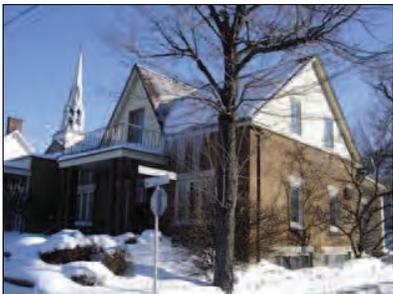
2007_PATN_0234_02

Maison à pignon central en brique transformée en salon funéraire. Ajout d'une annexe et altération réversible au niveau du revêtement dans la partie supérieure et des ouvertures. Elle se trouve face à la rivière Richelieu dans le noyau villageois.

valeur : moyenne

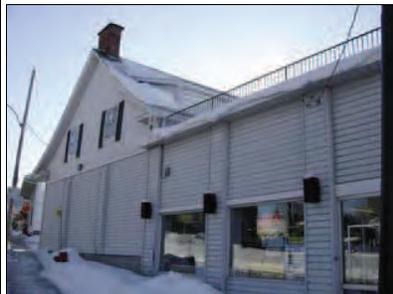
2007_PATN_0242_01

Ancienne maison traditionnelle québécoise avec toit à deux versants courbés transformée en commerce (ancienne épicerie Baril). Agrandissement majeur vers l'avant et possède un revêtement moderne. Bon potentiel de mise en valeur étant toujours munie de fenêtres d'origine sur le carré initial. Se situe dans le noyau villageois.

valeur : moyenne

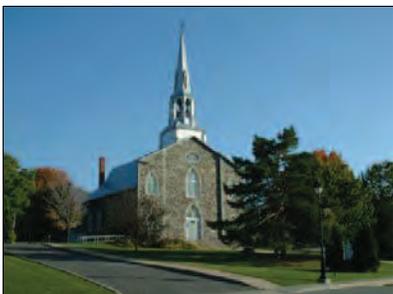
2007_PATN_0260_07

Église de Saint-Hilaire construite en 1837. Décor intérieur réalisé par Ozias Leduc. Classée monument historique. Position exceptionnelle qui domine le village, face à la rivière Richelieu. Valeurs historique et artistique indéniables. Informations disponibles à la SHBMSH.

valeur : exceptionnelle

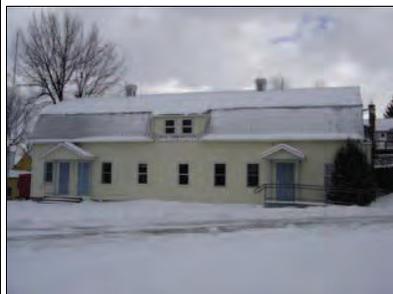
2007_PATN_0260_05

Salle communautaire Stella-Desmarais aménagée dans une ancienne grange derrière le presbytère. Grand bâtiment dont le revêtement extérieur et les fenêtres ont été modifiés. Toiture intéressante mansardée en tôle. Bon potentiel de mise en valeur.

valeur : moyenne

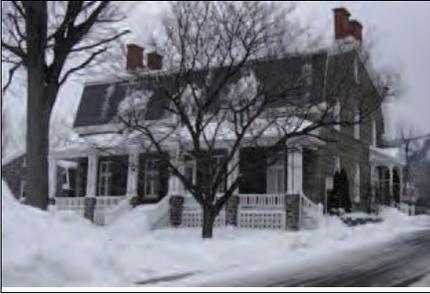
2007_PATN_0260_02

Presbytère de la paroisse de Saint-Hilaire. Bâtiment en pierre dont le carré date de 1795 mais qui a été modifié en 1890 (toit mansardé). Forme un bel ensemble avec l'église voisine. Intérêt architectural et historique. Informations disponibles à la SHBMSH.

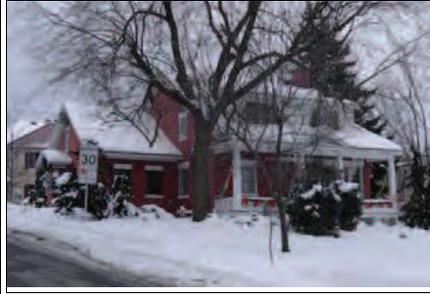
2007_PATN_0280_01

Maison traditionnelle québécoise en brique rouge avec volume annexe latéral (cuisine d'été). Altérations réversibles au niveau de certaines fenêtres. A déjà abrité la caisse populaire. Se situe en face de la rivière Richelieu dans le noyau villageois.

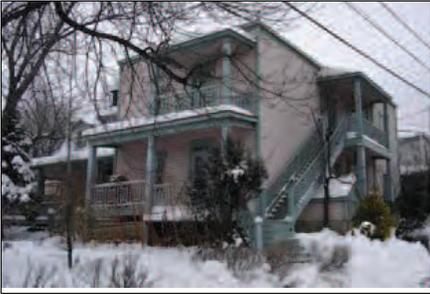
2007_PATN_0290_02

Bel ensemble résidentiel composé d'une maison mansardée accolée à une maison de courant Boomtown. Les nombreux éléments en bois (galeries, escaliers et fenêtres) sont bien mis en valeur et conservés. Se situe en face de la rivière Richelieu dans le noyau villageois.

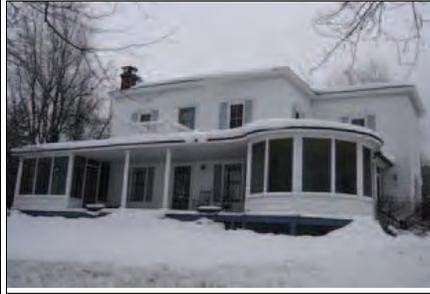
2007_PATN_0330_02

Maison cubique qui a conservé ses ouvertures et ses chambranles en bois d'origine. Modifications des revêtements. Imposante galerie avec deux vérandas en façade. Se situe en face de la rivière Richelieu un peu en retrait d'un noyau villageois.

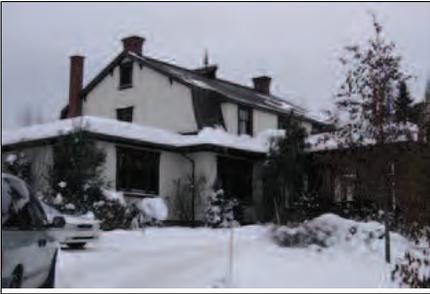
2007_PATN_0350_01

Maison Barcelo ayant déjà été la résidence de Gédéon Ouimet, 2e premier ministre du Québec. Altérée par divers travaux tendant à accentuer sa monumentalité. Recouvrement de crépi et ajout de plusieurs éléments ornementaux (fleuron, consoles, marquise, etc.).

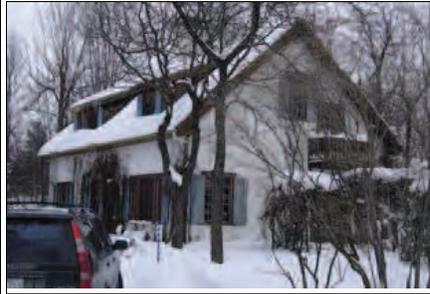
2007_PATN_0360_02

Maison traditionnelle en crépi à toiture à deux versants droits. Bien conservée avec corniches, chambranles, balcon et ouvertures en bois. Elle se situe dans un boisé lequel fait face à la rivière Richelieu.

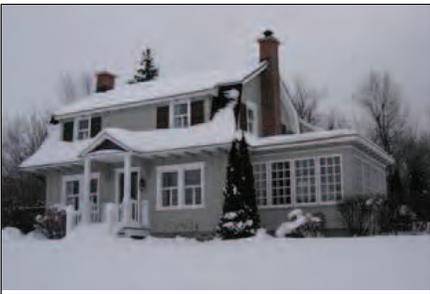
2007_PATN_0370_02

Maison mansardée en bois avec lucarne continue et fondations en pierre. Un volume annexe a été ajouté. Elle a subi des altérations réversibles au niveau des ouvertures, mais possède des éléments d'ornementation en bois. Elle fait face à la rivière Richelieu.

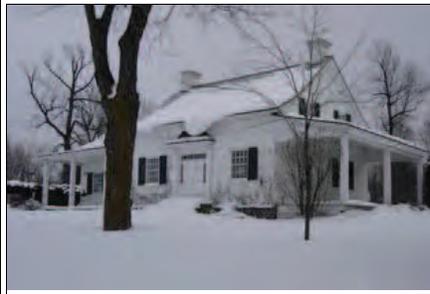
2007_PATN_0390_02

Maison traditionnelle québécoise en brique peinte munie d'une toiture en tôle pincée à deux versants courbés. Intérêt architectural pour ses saillies importantes, galeries latérales, cheminées, fronton. Elle fait face à la rivière Richelieu. Informations disponibles à la SHBMSH.

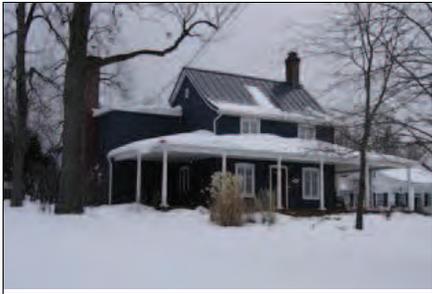
2007_PATN_0410_01

Maison traditionnelle québécoise en bois à la volumétrie atypique (trop haute) et à toiture à deux versants courbés en tôle pincée. Ajout d'un annexe latéral. Elle a subi des modifications réversibles au niveau des ouvertures et des chambranles. Elle fait face à la rivière Richelieu.

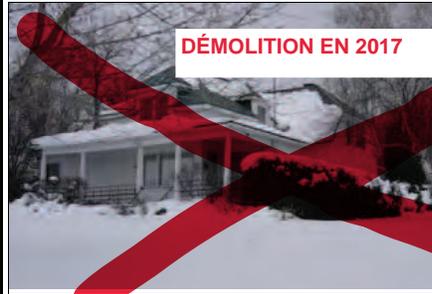
2007_PATN_0430_02

Maison typique des milieux de villégiature à toiture en tôle pincée. Authenticité nalménée par un grandissement exécuté à l'arrière, par le remplacement du revêtement extérieur et par la mise en place d'une porte patio à l'avant. Bon potentiel de mise en valeur. Elle fait face à la rivière Richelieu.

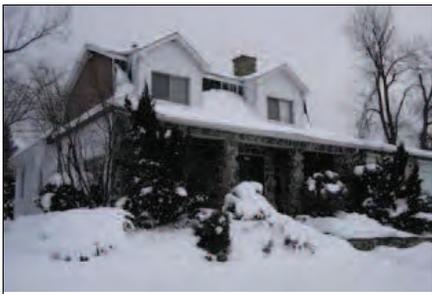
2007_PATN_0450_01

Maison mansardée méconnaissable. Elle a subi plusieurs modifications: revêtement de pierres rustiques, lucarnes et ajout d'annexes. Authenticité faible. Se situe en face de la rivière Richelieu.

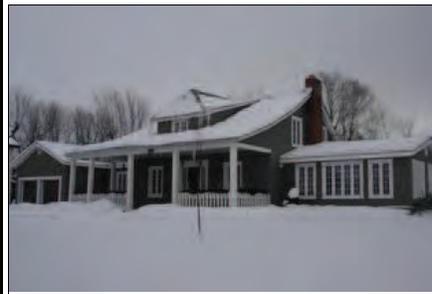
2007_PATN_0460_02

Maison revêtue d'amiantement avec grand toit débordant au-dessus de la galerie en façade. Elle a subi plusieurs altérations dont l'ajout de volumes annexes latéraux ainsi que le changement des ouvertures et du revêtement. Elle se situe près de la rivière Richelieu.

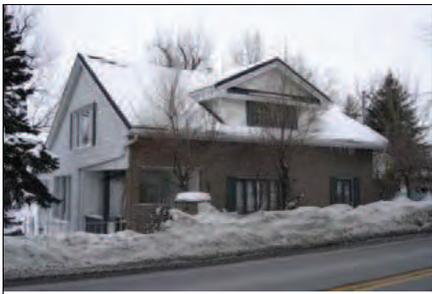
2007_PATN_0465_02

Probablement une vieille maison très rénovée. Selon le rôle, sa date de construction apparente est 1962. Elle aurait subi des altérations au niveau de son revêtement (brique et vinyle), de ses ouvertures et de ses éléments d'ornementation. Près de la voie publique aux abords de la rivière Richelieu.

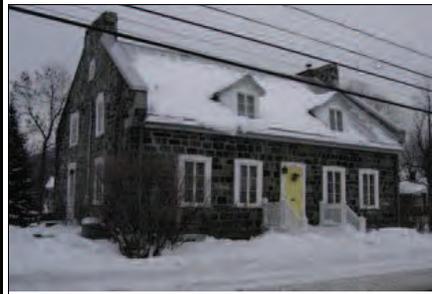
2007_PATN_0476_02

Maison Robert construite vers 1812 avec certaines caractéristiques de la maison rurale d'esprit français et du néoclassicisme anglais. Murs en pierre à moellons avec toiture à deux versants en tôle pincée. Bonne ancienneté et bon état de conservation. Grande authenticité au niveau des matériaux et des éléments décoratifs. À proximité de la rivière

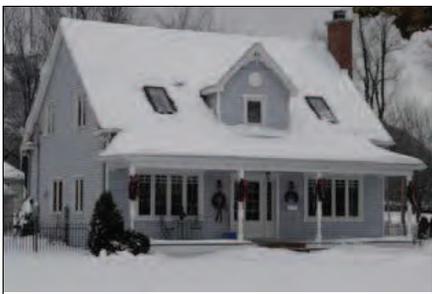
2007_PATN_0520_01

Maison qui daterait de 1948 selon le rôle d'évaluation. D'inspiration ancienne, elle possède un revêtement en vinyle et une toiture à deux versants droits muni de lucarne (velux). Esprit d'ancienneté suggéré par les chambranles et les boiseries. À quelques pas de la rivière Richelieu où se trouve une grande concentration de maisons cossues et anciennes.

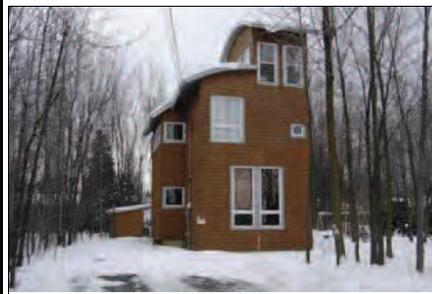
2007_PATN_0524_01

Maison contemporaine en bardeaux de cèdre des architectes ABCP. Intérêt architectural pour sa forme particulière élancée. Elle se situe dans un boisé à quelques pas de la rivière Richelieu ou se trouve une concentration de maisons cossues et anciennes. Intérêt au point de vue de l'objet architectural mais moins au niveau de son intégration au milieu.

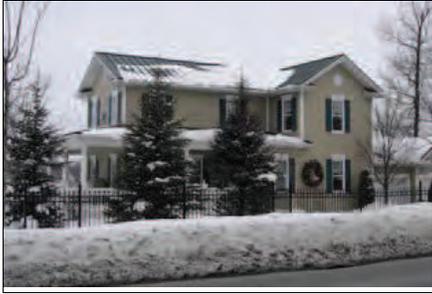
2007_PATN_0555_02

Grande maison à toiture à pignon en tôle. Récemment rénovée en vinyle. Éléments décoratifs qui suggèrent l'ancienneté : les volets, les chambranles et les colonnes en bois de la galerie. Se situe aux abords de la rivière Richelieu.

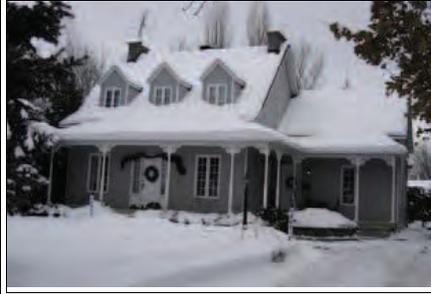
2007_PATN_0584_02

Maison de style traditionnel québécois en vinyle avec toiture à deux versants courbés. Ancienneté difficile à établir. Altérations réversibles au niveau des matériaux et des ouvertures. Se situe à quelques pas de la rivière Richelieu.

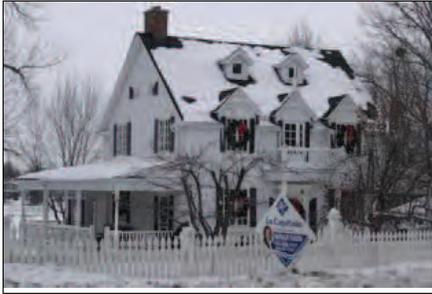
2007_PATN_0595_01

Grande maison de style vernaculaire américain (Nouvelle-Angleterre) construite vers 1930. Intérêt architectural pour son éclectisme : variété de lucarnes et plusieurs éléments en bois décoratifs. Se situe aux abords de la rivière Richelieu.

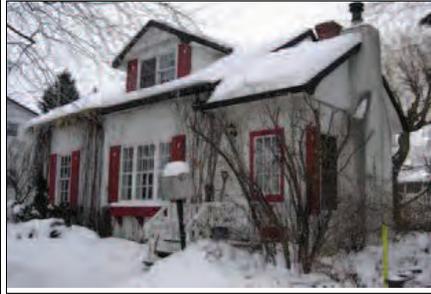
2007_PATN_0600_02

Maison d'inspiration Arts and Crafts en crépi avec toiture à versants droits à pente moyenne. Bien décorée et conservée. Altérations réversibles au niveau des ouvertures. Se situe à quelques pas de la rivière Richelieu.

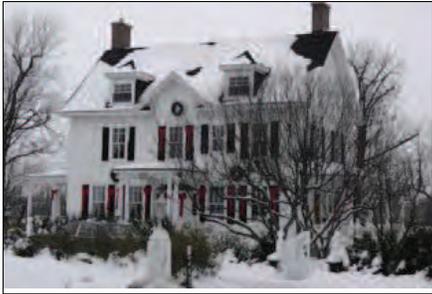
2007_PATN_0613_01

Maison vernaculaire américaine (Nouvelle-Angleterre) imposante en clin de bois étroit. Intérêt architectural pour sa monumentalité, son portique néoclassique et ses galeries latérales. En bon état de conservation. Se situe à quelques pas de la rivière Richelieu.

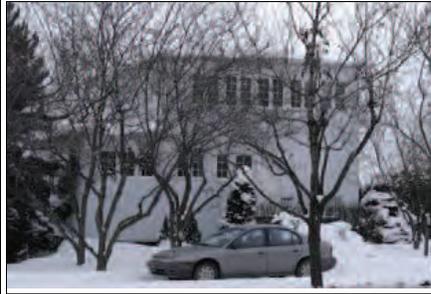
2007_PATN_0621_02

Maison moderne à toit plat de Paul-Émile Borduas classée monument historique. Construite en 1945 selon les plans de l'architecte Marcel Parizeau. Revêtement et fenestration modernes inadéquats. Se situe tout près de la rivière Richelieu. Valeur historique. Informations disponibles à la SHBMSH.

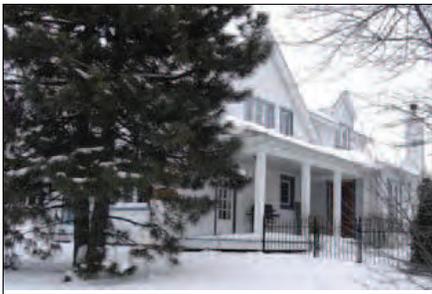
2007_PATN_0646_01

Maison de style vernaculaire américain avec pignon central qui daterait, selon le rôle d'évaluation, de vers 1985. Revêtement moderne et ouvertures en métal. Se situe à proximité de la rivière Richelieu.

valeur : faible

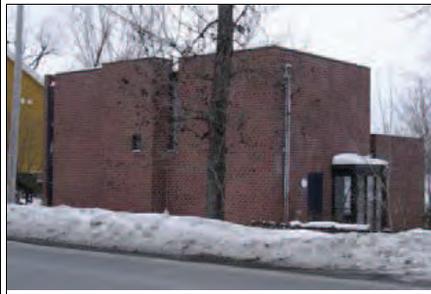
2007_PATN_0653_01

Maison contemporaine en brique rouge avec volumétrie cubique sûrement construite selon un plan d'architecte. Intérêt architectural (fenêtres étroites et verticales du côté de la voie publique à l'image de meurtrières). Grande fenestration du côté de la rivière. Se situe aux abords de la rivière Richelieu.

valeur : moyenne

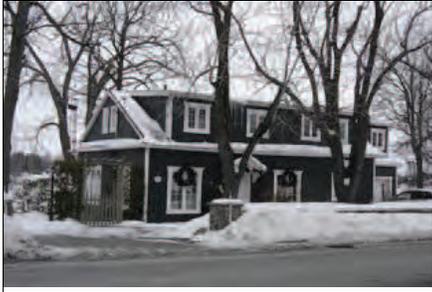
2007_PATN_0657_02

Maison de deux étages en bois. Ajout de lucarnes en appentis et modification des fenêtres d'origine (à manivelle). Ancienneté soulignée par la présence de chambranles et de planches cornières. Localisation aux abords de la rivière Richelieu.

valeur : moyenne

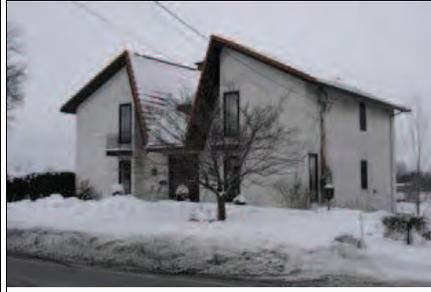
2007_PATN_0659_01

Maison moderne aux formes particulières et revêtue de crépi. Elle possède une toiture de forme singulière recouverte de tuiles. Intérêt architectural (volumétrie, forme du toit et petits balcons). Localisation aux abords de la rivière Richelieu.

valeur : faible

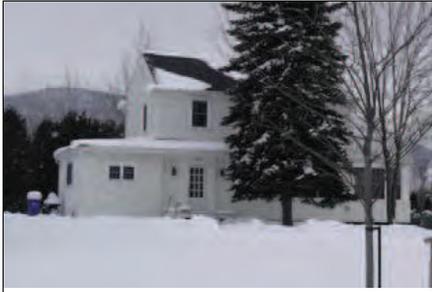
2007_PATN_0764_02

Maison probablement ancienne à toiture à deux versants droits. Des volumes annexes latéraux ont été ajoutés dont une véranda. Altérations réversibles au niveau des ouvertures. Revêtement en bois. Elle se situe à quelques pas de la rivière Richelieu.

valeur : moyenne

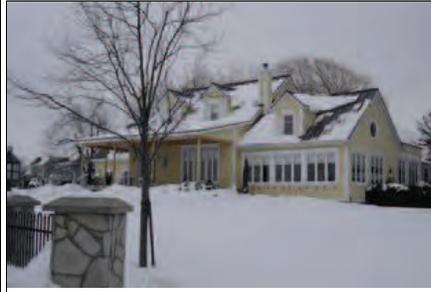
2007_PATN_0780_02

Imitation probable d'une maison ancienne de style traditionnel québécois avec toiture à deux versants en tôle. Plusieurs volumes annexes ont été ajoutés. Ouvertures récentes. Ancienneté difficilement attribuable. Disposée sur grand terrain près de la rivière Richelieu.

valeur : moyenne

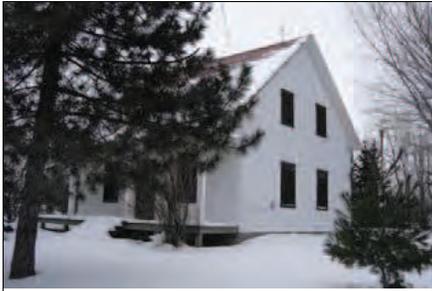
2007_PATN_0850_02

Maison de modèle vernaculaire industriel avec revêtement moderne. Ancienneté notable à la fondation en pierre, à la galerie et aux fenêtres à carreaux en bois. Se situe non loin de la rivière Richelieu. Bon potentiel de mise en valeur.

valeur : moyenne

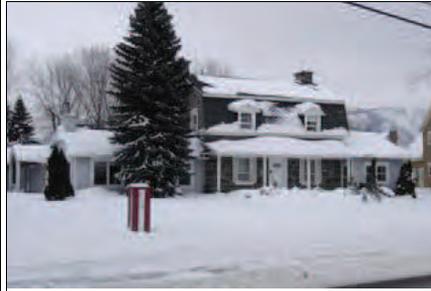
2007_PATN_0924_02

Maison Authier ou Pierre-L'Heureux?. Maison mansardée en pierre à moellons. Des volumes annexes latéraux revêtus d'aluminium ont été ajoutés. Altérations réversibles au niveau des ouvertures et du recouvrement de la toiture (asphalte). Se situe non loin de la rivière Richelieu. Informations disponibles à la SHBMSH.

valeur : bonne

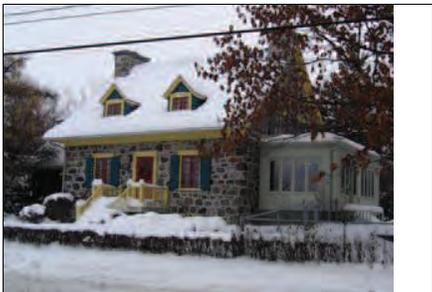
2007_PATN_0970_01

Maison Montel (ou Paschal-Authier ou Lafond?) de style traditionnel québécois en pierre à moellons. Éléments décoratifs d'époque dont les chambranles, les ouvertures et les corniches. Ajout de volumes annexes latéraux. Présence de bâtiments secondaires d'intérêt. Se situe près de la voie publique à proximité de la rivière Richelieu. Informations disponibles à

valeur : supérieure

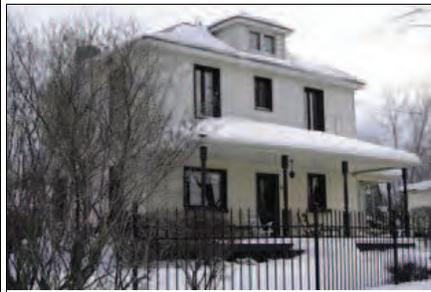
2007_PATN_0980_02

Maison cubique en vinyle à toiture en pavillon en tôle pincée munie d'une lucarne à demi-croupe centrale. Belle galerie frontale. Altération réversible des ouvertures et du recouvrement. Se situe à proximité de la rivière Richelieu.

valeur : moyenne

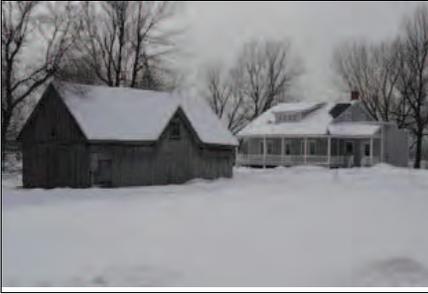
2007_PATN_1021_01

Maison muni d'un toit à deux versants droits avec lucarne en appentis. Altérations du revêtement et de certaines ouvertures. Bel ensemble de bâtiments secondaires agricoles en bois (hangar et grange). Se situe en milieu agricole non loin de la rivière Richelieu.

valeur : moyenne

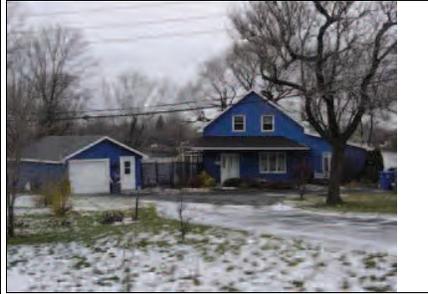
2007_PATN_1101_01

Maison semblant relativement récente avec revêtement moderne. Ajout probable d'une annexe latérale. Ancienneté difficile à établir. Modifications réversibles au niveau du revêtement et des ouvertures. Se situe aux abords de la rivière Richelieu.

valeur : faible

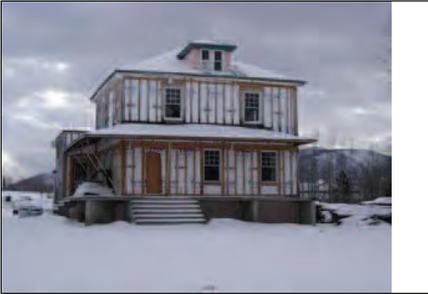
2007_PATN_1254_01

Maison cubique en cours de rénovation muni d'un toit à pavillon en tôle pincée avec lucarne centrale à croupe. Des fenêtres à guillotine à carreaux dans la partie supérieure viennent d'être ajoutées. Se situe en milieu agricole sur un grand terrain assez loin de la voie publique.

valeur : moyenne

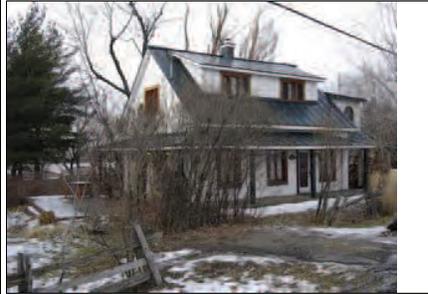
2007_PATN_1471_01

Maison relativement récente en vinylo à toiture à deux versants droits en tôle avec lucarne en appentis. Un volume annexe a été ajouté. Valeurs d'ancienneté et d'authenticité difficilement attribuables. Elle se situe sur un magnifique terrain le long de la rivière Richelieu.

valeur : moyenne

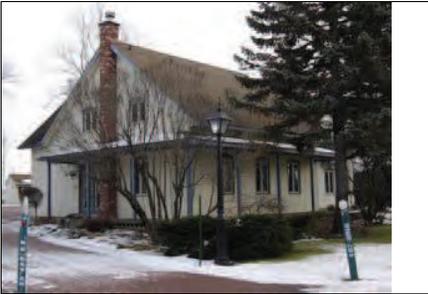
2007_PATN_1486_01

Maison ancienne dotée d'une toiture à deux versants droits. Altérations majeures (porte changée d'endroit et volumes annexes) et réversibles (revêtement et ouvertures). Se situe en milieu rural et forme un bel ensemble agricole avec ses bâtiments secondaires.

valeur : moyenne

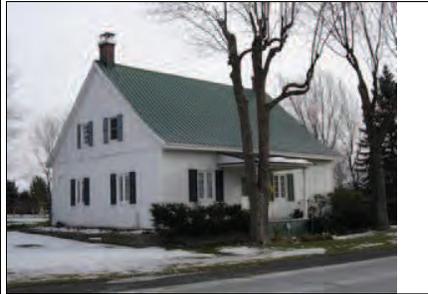
2007_PATN_1584_02

Vieille maison québécoise à la volumétrie trapue en vinylo et clin de bois. Interventions réversibles au niveau de la toiture, du revêtement en général et des ouvertures. Forme un ensemble fermier avec ses bâtiments secondaires.

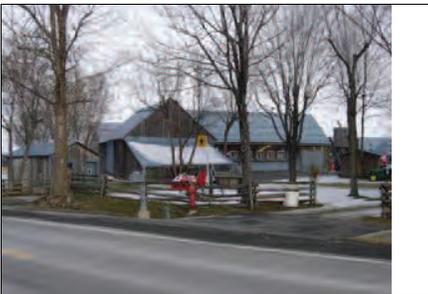
2007_PATN_1650_01

Ensemble de bâtiments secondaires anciens et agraires en bois (hangar, garage et grange). Valeurs d'authenticité et d'unité pour le revêtement de bois et les toitures en tôle. Bel ensemble fermier avec clôture à l'ancienne en bois et arbres matures. Bien mis en valeur. Le bâtiment principal est sans intérêt.

valeur : bonne

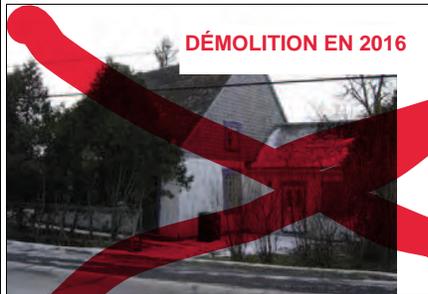
2007_PATN_1651_02

Maison semblant très ancienne possédant des attributs d'esprit français mais qui daterait en réalité des années 1950 selon le rôle d'évaluation. Bardeau de cèdre et clin de bois sur les façades et sur la couverture. Se situe aux abords de la rivière Richelieu à proximité de la voie publique.

valeur : moyenne

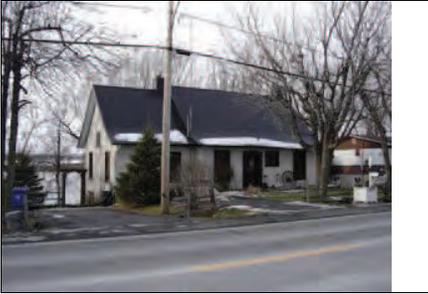
2007_PATN_1697_01

Maison d'inspiration traditionnelle québécoise recouverte de crépi et dotée d'une toiture à deux versants à base courbée en tôle profilée. Selon le rôle d'évaluation, elle daterait de vers 1975, donc pas très ancienne. Se situe aux abords de la rivière Richelieu à proximité de la voie publique.

valeur : faible

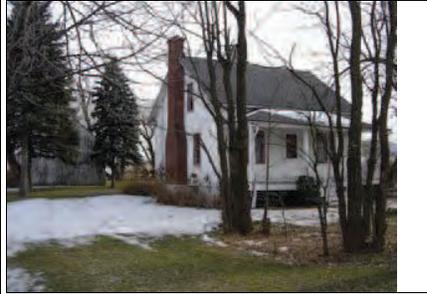
2007_PATN_1726_01

Modeste maison de type vernaculaire industriel au revêtement assez récent. Bon potentiel de mise en valeur, car elle possède encore des attributs d'origine. Plutôt en mauvais état, mais forme un bel ensemble agraire avec les bâtiments secondaires. Située à proximité de la rivière Richelieu.

valeur : moyenne

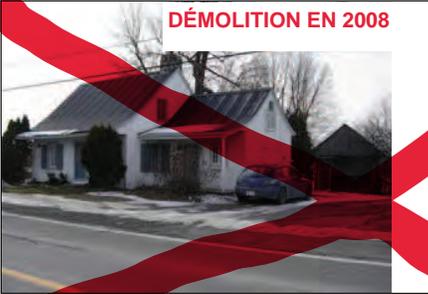
2007_PATN_1761_01

DÉMOLITION EN 2008

Maison traditionnelle québécoise avec cuisine d'été en bois. Bien conservée avec ses chambranles et certaines ouvertures en bois. Forme un bel ensemble ancien avec la remise en bois localisé aux abords de la rivière Richelieu. Aurait été déménagée depuis l'autre côté de la rivière dans la première moitié du 20e siècle.

valeur : bonne

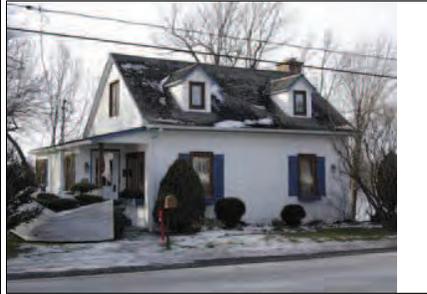
2007_PATN_1947_02

Maison en bois à toiture à deux versants droits en bardeau d'asphalte. Imitation d'une maison ancienne qui daterait, selon le rôle d'évaluation, de vers 1971. Altérations réversibles des ouvertures et des revêtements. Se situe aux abords de la rivière Richelieu.

valeur : faible

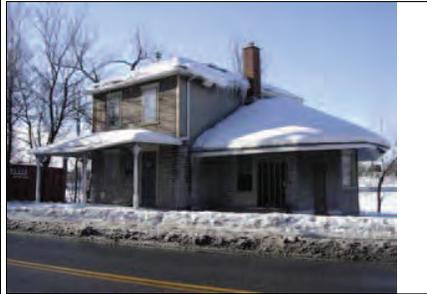
2007_PATS_0055_01

Maison en clin de bois, en pierre artificielle et en crépi dans un lamentable état. Authenticité (matériaux et ornementation d'origine en bois). Ajout d'une annexe latérale. Excellent potentiel de mise en valeur. Elle se situe aux abords de la rivière Richelieu.

valeur : moyenne

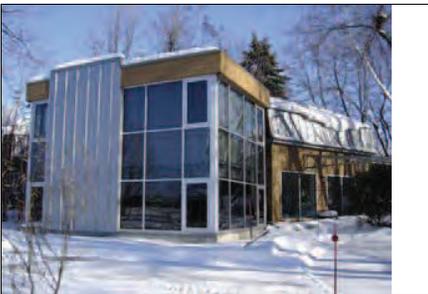
2007_PATS_0060_02

Maison mansardée en tôle pincée intégrée à une résidence contemporaine. Un grand volume annexe vitré a été ajouté en façade à la maison initiale en plus de grande fenêtres. Intérêt architectural pour la volumétrie conservée. Elle se situe en face de la rivière Richelieu.

valeur : moyenne

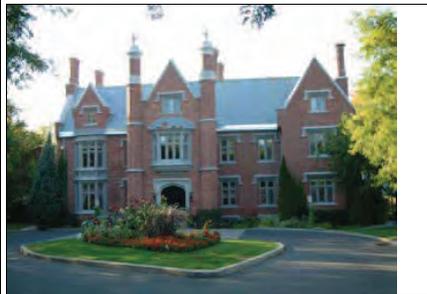
2007_PATS_0125_10

Manoir Rouville-Campbell érigé en 1831. Classé monument historique. Style néo-Tudor écossais. Valeur historique comme témoin du Régime seigneurial, intérêt architectural et rareté. Bâtiment converti en hôtel et agrandi de façon harmonieuse. Site exceptionnel (boisé et rivière Richelieu). Informations disponibles à la SHBMSH.

valeur : exceptionnelle

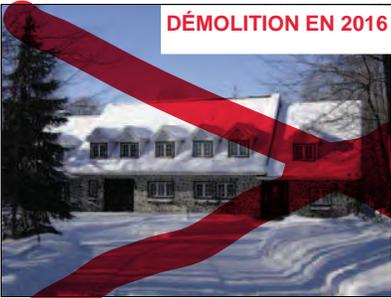
2007_PATS_0155_02

Imposante maison traditionnelle québécoise en pierre à moellons à toiture à deux versants courbés. Présence d'annexes latérales et de lucarnes modernes à pignon courbé. Intérêt stylistique. Elle se situe à l'écart de la voie publique dans un dense boisée. doute probable sur l'authenticité.

valeur : bonne

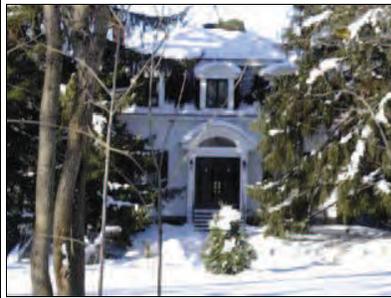
2007_PATS_0205_02

Maison mansardée à quatre eaux en bois. Valeur architecturale (lucarnes et porte à arc) et d'authenticité (revêtement et éléments d'ornementation). Importance de la résidence soulignée par son grand terrain.

valeur : supérieure

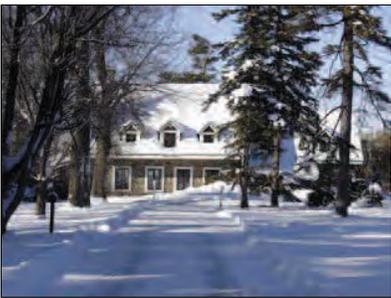
2007_PATS_0209_01

Maison Charles-L'Heureux en pierre construite en 1792. Elle a subi un agrandissement qui s'harmonise avec l'ensemble. Bien conservée avec son toit en bardeau de cèdre. Valeur d'ancienneté et d'authenticité. Informations disponibles à la SHBMSH.

valeur : supérieure

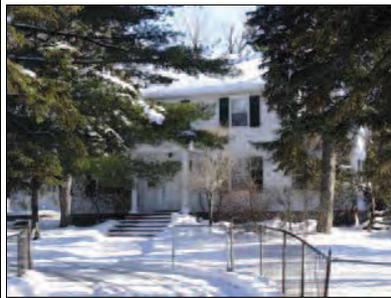
2007_PATS_0212_02

Maison imposante de style vernaculaire américain (Nouvelle-Angleterre) dotée d'un portail néoclassique et de chambranles en bois. Altérations réversibles au niveau du revêtement (amiante-ciment) et de la fenestration. Localisation face à la rivière Richelieu au sein d'un aménagement paysager dense.

valeur : bonne

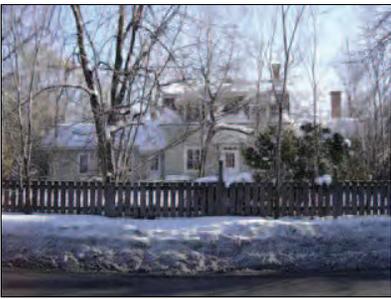
2007_PATS_0232_01

Maison mansardée probablement couverte d'un revêtement récent. Ajout d'annexes sur les deux côtés. Interventions réversibles au niveau des ouvertures. Localisée sur un large terrain à proximité de la rivière Richelieu.

valeur : moyenne

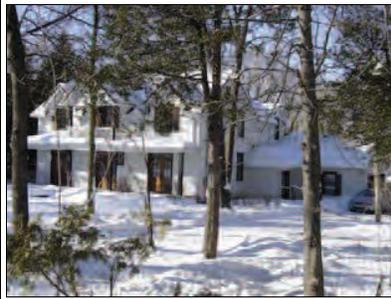
2007_PATS_0235_01

Grande maison en bois dotée d'une toiture (en bardeau de cèdre ou d'imitation) à pignon. Elle a sûrement été agrandie vers l'arrière. Façade intéressante pour ses trois doubles portes en bois. Localisation sur un grand terrain à proximité de la rivière Richelieu.

valeur : moyenne

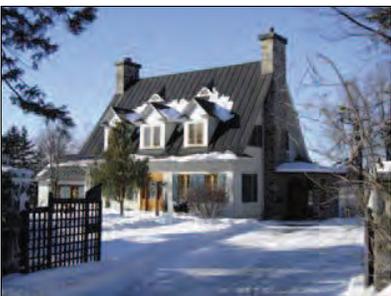
2007_PATS_0245_01

Maison érigée en 1966 selon le rôle d'évaluation, imitant le style colonial français en crépi muni d'une toiture en tôle à deux versants très pentu. Présence de cheminées en pierre à chaque extrémité et de lucarnes récentes. Éléments architecturaux en bois. Se situe aux abords de la rivière Richelieu.

valeur : faible

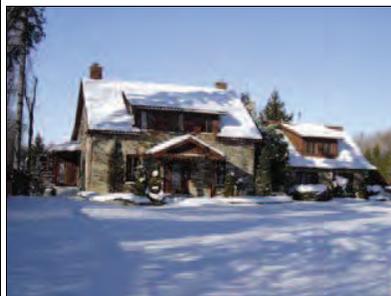
2007_PATS_0265_02

Maison qui daterait de vers 1985 selon le rôle d'évaluation. Imitation d'un modèle vernaculaire industriel doté d'une toiture à lucarne en appentis et d'une annexe latérale. Bois et pierre de parement. Se situe sur un grand terrain aux abords de la rivière Richelieu.

valeur : faible

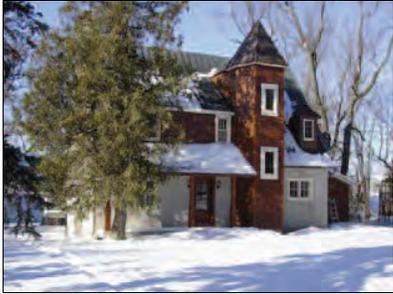
2007_PATS_0269_02

Maison en brique et en cèdre à la volumétrie singulière et à la toiture atypique en tôle. Intérêt pour son architecture particulière composée entre autres d'une tourelle et pour ses boiseries (fenêtres, porte et galerie). Se situe aux abords de la rivière Richelieu.

valeur : moyenne

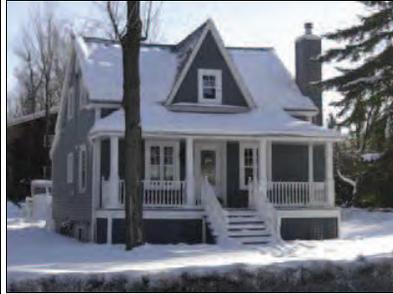
2007_PATS_0270_01

Cottage au toit à deux versants munie d'une lucarne centrale. Ancienneté soulignée par la présence de fenestration à carreaux, de colonnes ouvragées et des chambranles. Revêtements modernes. Localisée à proximité de la rivière Richelieu.

valeur : moyenne

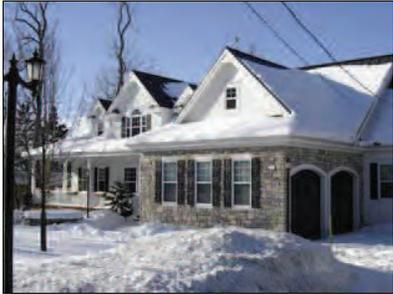
2007_PATS_0275_01

Large maison munie d'une toiture à frontons à base interrompue. Ajout d'un volume annexe latéral et changement de la fenestration et du revêtement. Belle galerie en bois. Se situe à proximité de la rivière Richelieu.

valeur : moyenne

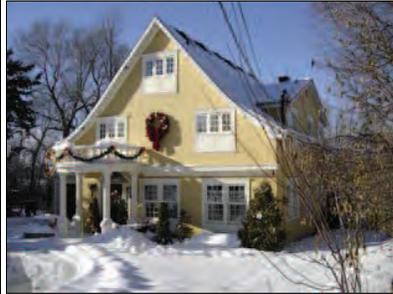
2007_PATS_0277_01

Maison à l'architecture éclectique, probablement construite vers 1975 selon le rôle d'évaluation, à toiture en pignon à deux versants courbés. Elle intègre plusieurs éléments d'architecture issus de styles variés: balcon et entrée Beaux-arts, murs en crépi ainsi que des fenêtres italiennes. Elle se situe à proximité de la rivière Richelieu.

valeur : faible

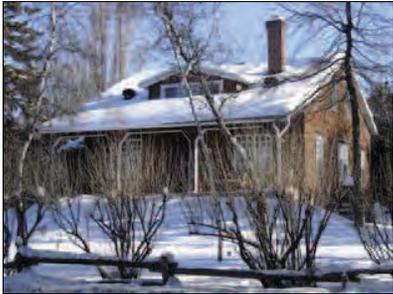
2007_PATS_0280_02

Maison de style Arts and Crafts en bardeau de cèdre. Intérêt architectural (style rare à Mont Saint-Hilaire) et d'authenticité pour son revêtement et sa volumétrie. Se situe à proximité de la rivière Richelieu.

valeur : bonne

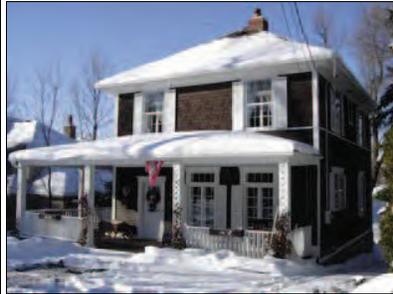
2007_PATS_0281_01

Maison cubique en bardeau de cèdre muni d'une toiture à pavillon. Authenticité soulignée par la présence de planches cornières, de chambranles en bois et d'une galerie en bois. Bien conservée. Se situe aux abords de la rivière Richelieu.

valeur : bonne

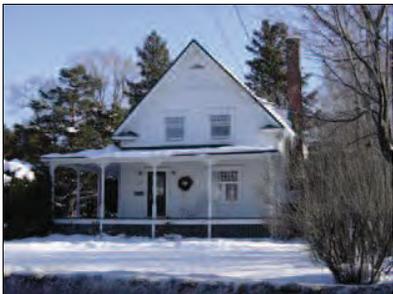
2007_PATS_0290_02

Maison en bois avec influence du style néo-grec. Ancienneté et authenticité soulignées par la présence de plusieurs éléments architecturaux en bois : belles fenêtres, galerie ornée, planches cornières et appliques. Très bien conservée.

valeur : supérieure

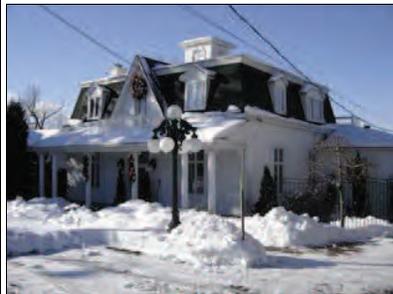
2007_PATS_0293_01

Maison en bois mansardée à quatre eaux. Présence d'éléments d'architecture intéressants dont la tourelle sur le faite du toit et les corniches ornées. Altération réversible des fenêtres. Elle se situe aux abords de la rivière Richelieu.

valeur : bonne

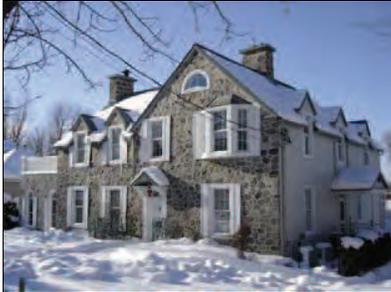
2007_PATS_0315_01

Maison, érigée vers 1965 selon le rôle d'évaluation, rappelant un petit manoir munie de pignons. Insertion d'éléments architecturaux modernes (pierre de parement et vinyle) et de l'ajout d'un annexe latéral. Elle se situe aux abords de la rivière Richelieu.

valeur : moyenne

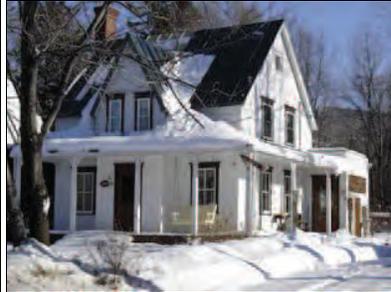
2007_PATS_0320_02

Maison en bois munie d'une toiture en tôle. Présence d'un pignon central en façade. Ancienneté soulignée par la présence des ouvertures en bois, des chambranles, des aisseliers et des planches cornières. Se situe à proximité de la rivière Richelieu.

valeur : bonne

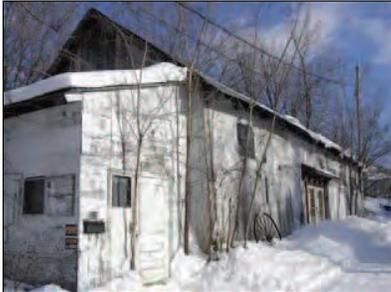
2007_PATS_0322_01

Hangar en bois ancien intéressant pour son authenticité et son historicité (premier hangar municipal selon la propriétaire). Bon potentiel de mise en valeur. Se situe un peu à l'écart de la voie publique. Le bâtiment principal est sans intérêt.

valeur : bonne

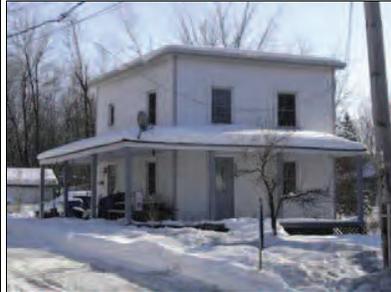
2007_PATS_0324_02

Maison de courant Boomtown munie d'une galerie en bois sur deux côtés. Altérations réversibles au niveau des ouvertures et du revêtement. Bon potentiel de mise en valeur. Se situe à proximité de la rivière Richelieu.

valeur : moyenne
