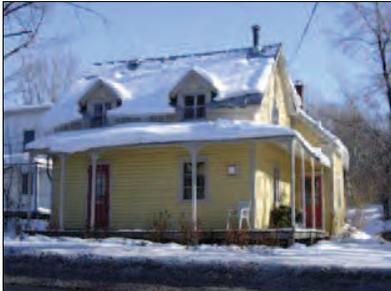
2007_PATS_0326_02

Maison en bois munie d'une toiture à deux versants droits en tôle pincée. Plusieurs éléments en bois soulignent son ancienneté et son authenticité : galerie ouvragée, chambranles et ouvertures. La toiture est toutefois en mauvais état. Se situe à proximité de la rivière Richelieu.

valeur : bonne

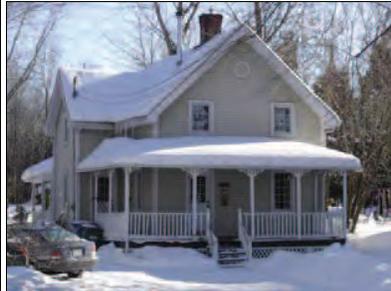
2007_PATS_0328_01

Modeste cottage à la toiture en pignon qui daterait de 1920 selon le rôle d'évaluation. Altérations réversibles au niveau des ouvertures, de la galerie et du revêtement extérieur en général.

valeur : moyenne

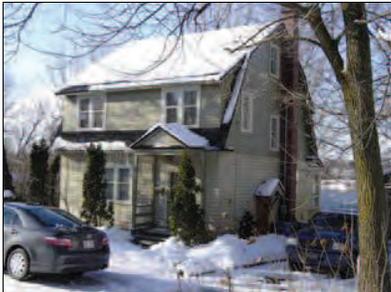
2007_PATS_0349_01

Maison mansardée datant de la première moitié du XXe siècle en cèdre munie d'une lucarne continue. Authenticité soulignée par les fenêtres et le recouvrement de bois. Très bien située sur le bord de la rivière Richelieu.

valeur : bonne

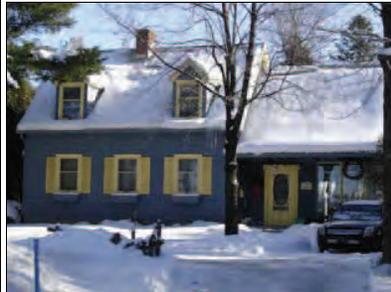
2007_PATS_0350_02

Maison d'inspiration traditionnelle québécoise de revêtement récent à toiture à deux versants droits en tôle. Altérations réversibles au niveau des ouvertures. Elle a conservé ses chambranles en bois. Bon potentiel de remise en valeur. Se situe à proximité de la rivière Richelieu.

valeur : bonne

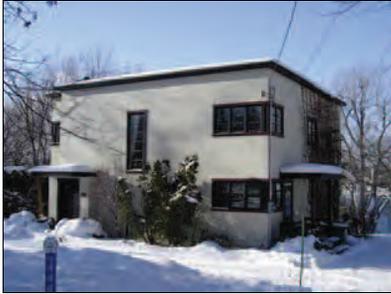
2007_PATS_0357_01

Maison moderne à toit plat en crépi de style international. Valeur architecturale et d'authenticité. Intérêt de ses fenêtres horizontales en coin étendues sur deux façades. Belle vue sur la rivière Richelieu.

valeur : bonne

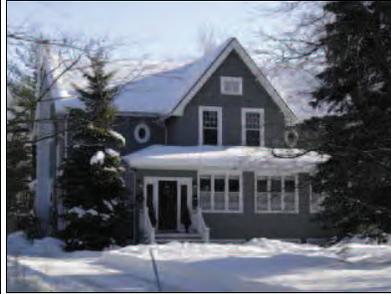
2007_PATS_0360_01

Maison munie d'une toiture à pignon central en façade. Intérêt du revêtement ouvragé dans la partie supérieure. Ajout d'une véranda en façade et d'oculus. Authenticité difficile à établir. Se situe à proximité de la rivière Richelieu.

valeur : moyenne

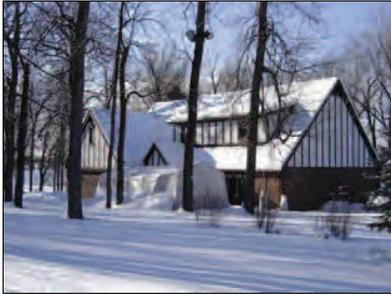
2007_PATS_0369_01

Maison érigée vers 1974 (selon rôle d'évaluation) de style néo-Tudor en brique, crépi et bois munie d'une lucarne continue. Faux colombages dans la partie supérieure du bâtiment. Se situe sur un superbe terrain boisé aux abords de la rivière Richelieu.

valeur : faible

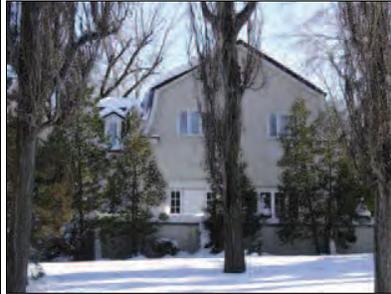
2007_PATS_0380_01

Grande maison mansardée en crépi qui daterait de vers 1960 selon le rôle d'évaluation. Fenêtres récentes à carreaux et présence de chambranles. Se situe à proximité de la rivière Richelieu.

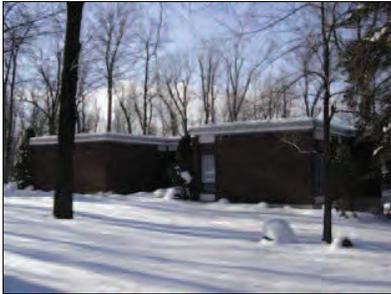
2007_PATS_0385_01

Maison moderne (c. 1970) en brique d'un seul étage, d'apparence très opaque. Intérêt architectural, car il s'agit d'un modèle rare à Mont-Saint-Hilaire. Belle vue sur la rivière.

valeur : moyenne

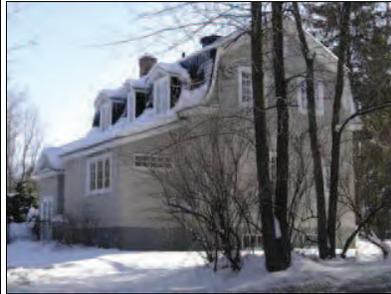
2007_PATS_0390_01

Maison mansardée avec volumes annexes ajoutés en façade (portique et autre). Les fenêtres à carreaux sont récentes. Altération réversible du revêtement extérieur (amiante-ciment) en général. Se situe à proximité de la rivière Richelieu.

valeur : moyenne

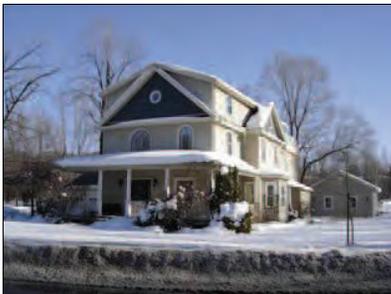
2007_PATS_0400_03

Imposante maison à fronton central qui daterait de 1920 selon le rôle d'évaluation mais qui a connu d'importantes modifications. Plusieurs altérations dont l'ajout de volumes sur le toit et l'intégration de nouvelles fenêtres. Se situe sur un grand terrain.

valeur : moyenne

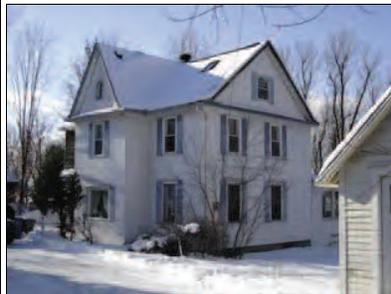
2007_PATS_0401_01

Maison de deux étages et demi assez ancienne avec pignon en façade. Revêtement (amiante-ciment et clin de bois) en mauvais état. Beau potentiel de mise en valeur. Présence de beaux bâtiments secondaires. Se situe à proximité de la rivière Richelieu.

valeur : moyenne

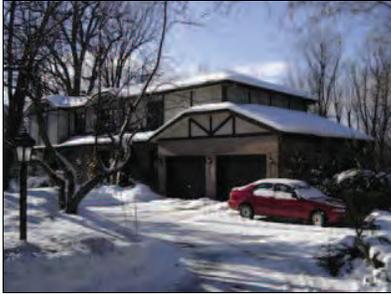
2007_PATS_0417_01

Maison récente (années 1970 ou 1980) de style néo-Tudor en brique, en crépi et en bois. Intérêt architectural pour les pignons tronqués en façade. Se situe dans un boisé aux abords de la rivière Richelieu.

valeur : faible

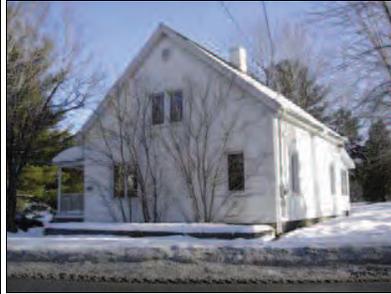
2007_PATS_0430_02

Maison de style traditionnel dotée d'une toiture à deux versants droits. Altérations réversibles au niveau des ouvertures. Ancienneté visible à son implantation. Bon potentiel de mise en valeur.

valeur : moyenne

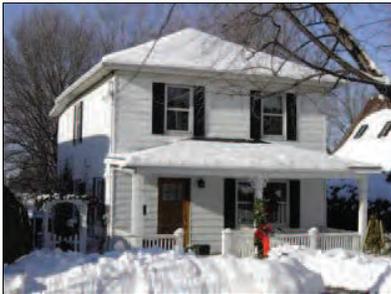
2007_PATS_0435_02

Maison cubique muni d'une toiture en pavillon. Altération réversibles au niveau de la fenestration et du revêtement extérieur (aluminium) en général. Belle galerie en façade. Se situe aux abords de la rivière Richelieu. Bon potentiel de mise en valeur.

valeur : moyenne

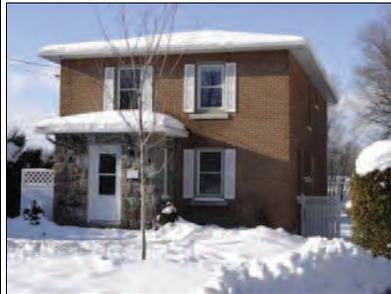
2007_PATS_0437_01

Maison cubique en brique et en pierre de parement à toiture en pavillon. Altération réversible au niveau des ouvertures. Bâtiment assez récent. Se situe aux abords de la rivière Richelieu.

valeur : faible

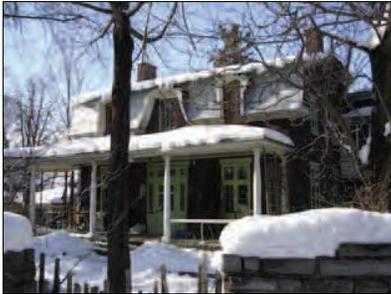
2007_PATS_0465_02

Belle maison ancienne en brique rouge mansardée à deux eaux en tôle en plaque. Plusieurs éléments d'origine en bois dont les chambranles, les fenêtres, les portes et les colonnes de la galerie. Grand intérêt d'authenticité. Localisation aux abords de la rivière Richelieu.

valeur : supérieure

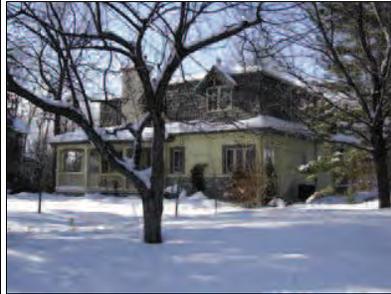
2007_PATS_0489_01

Maison à toiture mansardée à quatre eaux en bardeau de cèdre. Galerie en bois à colonnade massive sur deux côtés. Modification réversible des ouvertures, des chambranles et du revêtement (crépi). Se situe aux abords de la rivière Richelieu.

valeur : bonne

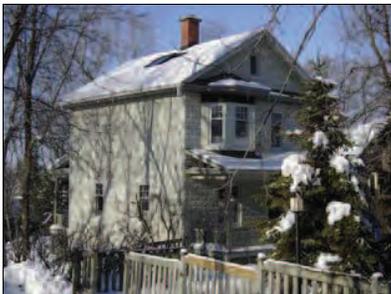
2007_PATS_0499_01

Maison haute relativement ancienne d'inspiration anglaise en crépi, imitation de pierre de taille et cèdre munie d'un pignon central. Éléments d'architecture intéressants : oriel et galerie en bois. Se situe aux abords de la rivière Richelieu.

valeur : bonne

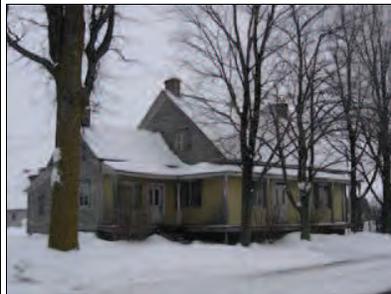
2007_PION_0657_02

Maison ancienne en bois de style traditionnel québécois à la toiture à deux versants droits. Le clin de bois est en mauvais état. Grande authenticité au niveau des éléments d'ornementation d'époque. Très bon potentiel de mise en valeur. Se situe dans un milieu rural.

valeur : bonne

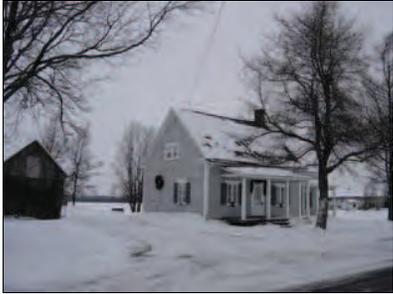
2007_PION_0689_01

Maison ancienne en bois de style traditionnel québécois à toiture à deux versants droits. Belle authenticité au niveau de l'ornementation en bois. Se situe en milieu rural. Bâtiments secondaires agraires d'intérêt.

valeur : bonne

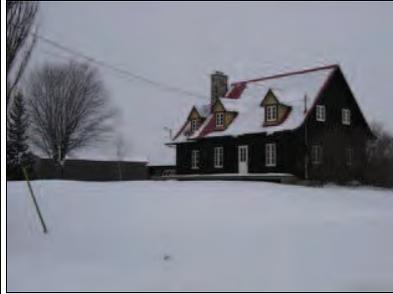
2007_PION_0729_01

Maison datant de vers 1979 (selon rôle d'évaluation) imitant le style traditionnel québécois. Elle possède les principales caractéristiques de ce courant architectural : volumétrie générale avec lamiers incurvés, composition, modèles de portes et fenêtres. Les lucarnes semblent quelque peu disproportionnées.

valeur : faible

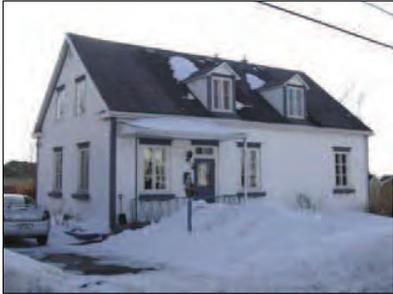
2007_PLAN_0062_01

Ancienne maison du bedeau dont l'origine remonterait à 1864. Ancienneté soulignée par la présence des fenêtres à grands carreaux et des chambranles en bois malgré un revêtement de vinyle. Elle a été déménagée en 1967 depuis son site d'origine derrière l'église pour remplacer une maison incendiée.

valeur : moyenne

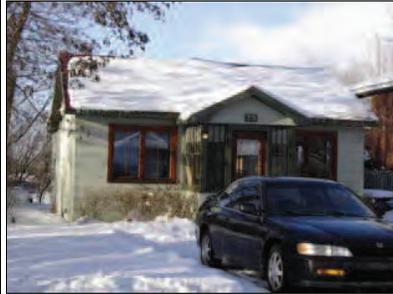
2007_PROV_0075_02

Maison modeste des années 1950 en amiante-ciment munie d'une toiture en tôle. Authenticité au niveau du portique central en bois. Ouvertures en bois vernis. Se situe dans le noyau villageois.

valeur : moyenne

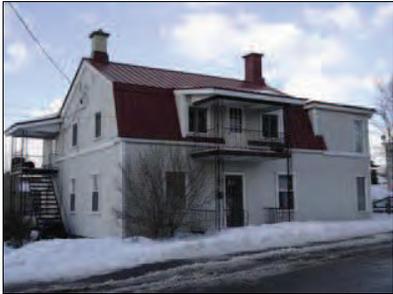
2007_PROV_0215_01

Maison mansardée récemment rénovée munie d'une toiture en tôle. Altérations réversibles au niveau du revêtement (vinyle) et de la fenestration. Ajout d'un volume annexe latéral. Se situe dans le noyau villageois.

valeur : moyenne

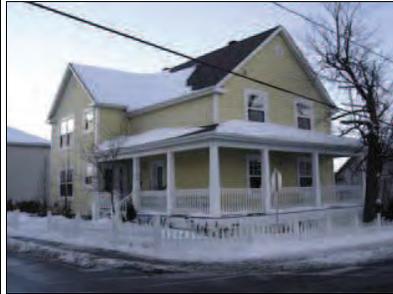
2007_PROV_0227_02

Maison ancienne rénovée en canexel. Intérêt architectural au niveau de la galerie en bois sur deux côtés. Ancienneté soulignée par la présence de planches cornières et de chambranles. Elle se situe dans le noyau villageois.

valeur : moyenne

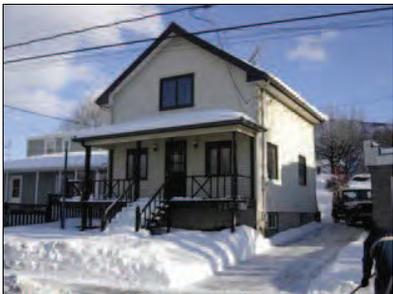
2007_PROV_0230_01

Maison vernaculaire industrielle munie d'un pignon en façade. Ancienneté malmenée en raison de grandes rénovations : revêtement (vinyle) et galerie en façade. Elle se situe dans le noyau villageois.

valeur : moyenne

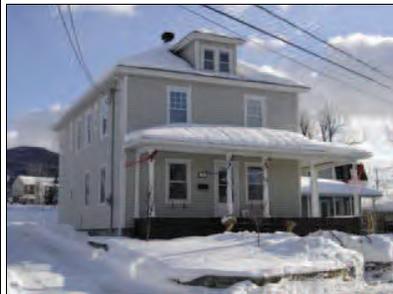
2007_PROV_0250_02

Maison cubique à la toiture en pavillon munie d'une lucarne centrale à croupe. Intérêt architectural pour la galerie sur deux côtés. Altérations réversibles du revêtement (canexel) et des ouvertures. Se situe dans le noyau villageois.

valeur : moyenne

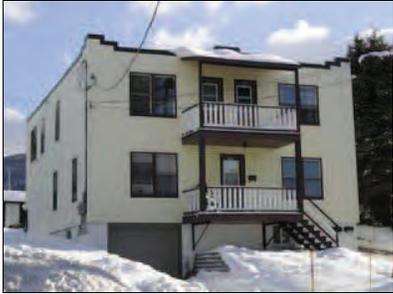
2007_PROV_0280_02

Bâtiment à logements multiples issue du courant Boomtown. Altérations réversibles au niveau du revêtement (en mauvais état) et des ouvertures (portes et fenêtres). Il a perdu ses chambranles. Bon potentiel de mise en valeur. Se situe dans le noyau villageois.

valeur : moyenne

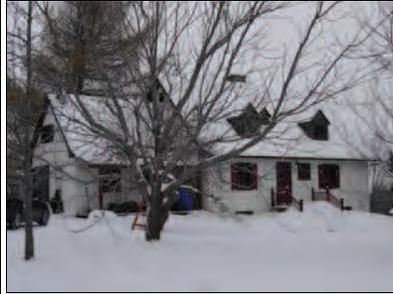
2007_ROUI_0870_02

Maison traditionnelle québécoise en crépi et en bardeau de cèdre avec toiture à deux versant courbés. Intérêt des éléments en bois (fenêtres, chambranles et volets). Se situe dans un développement résidentiel à mi-chemin entre la ville et la campagne.

valeur : bonne

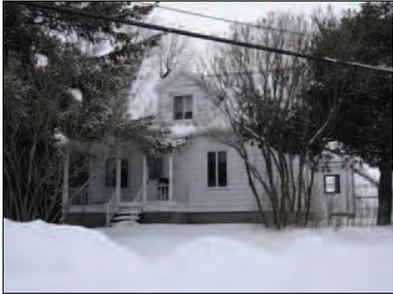
2007_ROUI_1108_02

Modeste maison datant des années 1950 munie d'une lucarne à pignon frontal. Ouvertures et revêtement récents. Se situe dans un développement résidentiel à mi-chemin entre la ville et la campagne.

valeur : faible

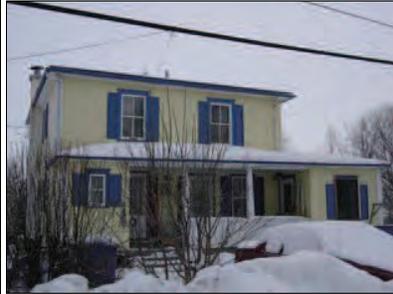
2007_ROUI_1136_01

Maison cubique revêtue d'amiante-ciment à toiture en pavillon. Annexe en façade. Authenticité et ancienneté visibles au niveau de la fenestration à carreaux en bois. Bon potentiel de remise en valeur. Ajout de volumes annexes. Se situe à mi-chemin entre la ville et la campagne.

valeur : moyenne

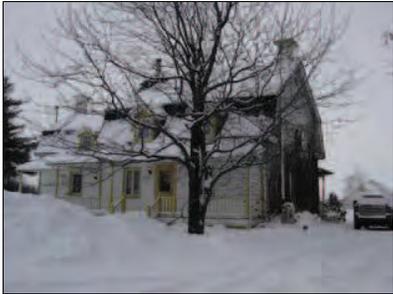
2007_ROUI_1147_02

Maison mansardée revêtue de bois. Intérêt architectural pour ses éléments d'ornementation : galerie à colonnade en bois et cheminée particulière. Se situe à mi-chemin entre la ville et la campagne.

valeur : bonne

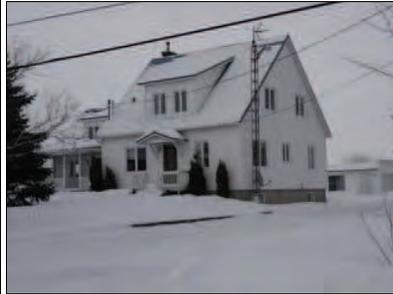
2007_ROUI_1157_02

Maison à la toiture à deux versants droits munie d'une lucarne en appentis. Ajout d'une annexe latérale et intégration d'une fenestration à manivelle. Peu d'élément d'ornementation. Daterait de vers 1962 selon le rôle d'évaluation. Se situe à mi-chemin entre la ville et la campagne.

valeur : faible

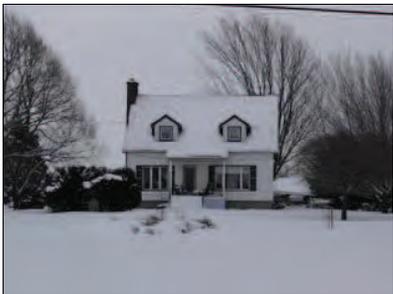
2007_ROUI_1243_01

Modeste maison, datant de vers 1958 selon le rôle d'évaluation, à toiture à deux versants droits munie de lucarnes à pignon. Peu d'élément d'ornementation. Fenestration et revêtement modernes. Se situe à mi-chemin entre la ville et la campagne.

valeur : faible

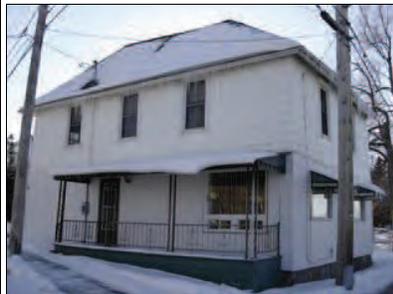
2007_STCH_0010_01

Maison cubique avec fondation en pierre et toiture à quatre versants à croupe. Altérations réversibles quant aux revêtements modernes et aux ouvertures. Implantation particulière à l'angle du chemin des Patriotes Nord dans le noyau villageois.

valeur : moyenne

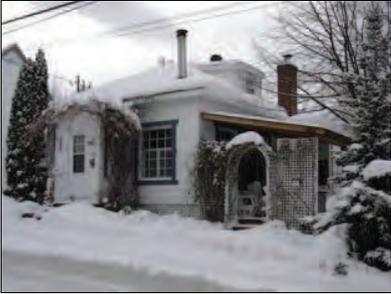
2007_STCH_0014_02

Bungalow à toiture à quatre versants droits. Altération réversible du revêtement (aluminium). Ancienneté difficile à établir. Se situe dans le noyau villageois.

valeur : moyenne

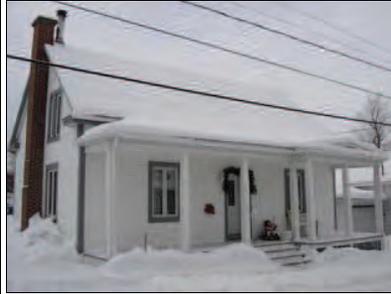
2007_STCH_0022_01

Maison traditionnelle munie d'une toiture à deux versants droits. Altérations réversibles quant au revêtement (vinyle) et aux ouvertures.

valeur : moyenne

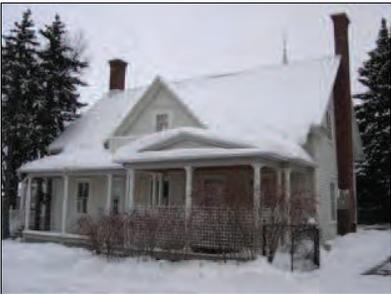
2007_STCH_0025_02

Maison traditionnelle en bois à toiture à deux versants droits en tôle et dotée d'un pignon central. Plusieurs éléments d'ornementation en bois dont les colonnes de la galerie, des appliques et des moulures. Bien conservée. Se situe dans le noyau villageois.

valeur : bonne

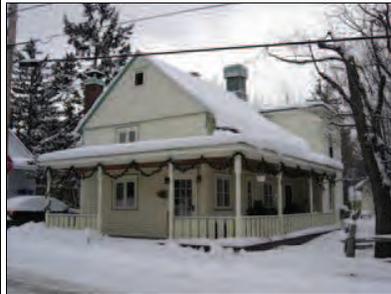
2007_STCH_0028_02

Maison vernaculaire relativement ancienne en bois avec pignon sur rue. Belle galerie en bois sur deux côtés. Quelques fenêtres d'origine sont toujours en place. Amélioration possible au niveau des ouvertures en façade. Se situe dans le noyau villageois.

valeur : moyenne

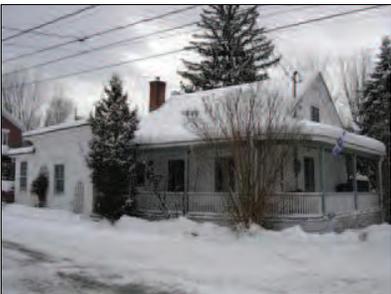
2007_STCH_0040_01

Maison traditionnelle en bois munie d'une galerie arrondie sur deux côtés. Elle a subi un agrandissement latéral. Authenticité au niveau des fenêtres et du revêtement. Se situe dans le noyau villageois.

valeur : bonne

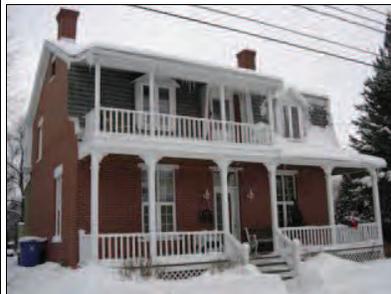
2007_STCH_0056_02

Maison mansardée en brique dont la toiture est recouverte de bardeau de cèdre. Changement récent des fenêtres. Belle galerie en bois en façade. Possible ajout de la galerie au niveau supérieur. Se situe dans le noyau villageois.

valeur : bonne

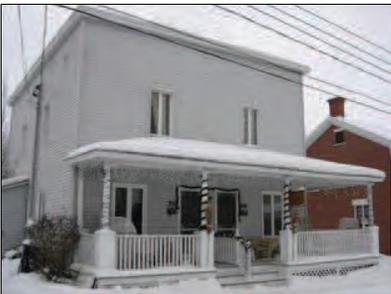
2007_STCH_0066_02

Maison jumelée issue du courant cubique. Altération réversible des ouvertures. Peu d'élément d'ornementation mis à part la galerie en bois en façade. Bon potentiel de mise en valeur. Se situe dans le noyau villageois.

valeur : moyenne

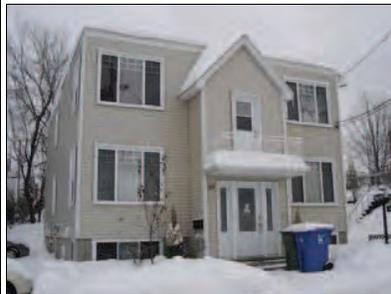
2007_STCH_0075_01

Maison de logements avec avant-corps central qui daterait de vers 1953 selon le rôle d'évaluation. Altérations réversibles récentes au niveau du revêtement (vinyle) et des ouvertures. Se situe dans le noyau villageois.

valeur : faible

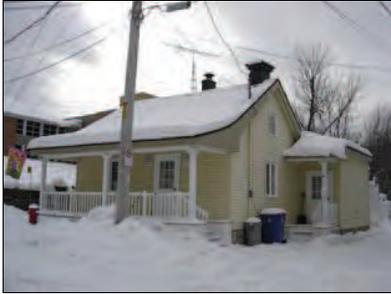
2007_STCH_0080_02

Maison villageoise rénovée. Ancienneté soulignée par la fondation en pierre, des éléments en bois (galerie et chambranles) ainsi que par la forme de la cheminée. Bon potentiel de mise en valeur.

valeur : moyenne

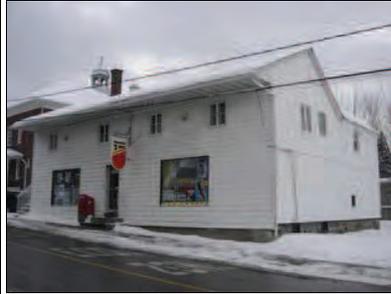
2007_STAN_0018_01

Maison munie d'une fondation en pierre transformée actuellement en dépanneur (ancien magasin général de Guillaume Cheval). Modifications importantes et état de conservation désolant. Bon potentiel de remise en valeur étant donnée sa localisation dans le noyau villageois.

valeur : faible

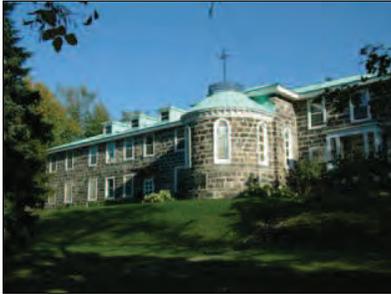
2007_STAN_0055_03

(aussi 260, rue Saint-Hippolyte). Ancien couvent en pierre construit en 1855 par madame Henriette Campbell. Volume de la chapelle en hémicycle. Il a été endommagé par un incendie en 1963 et le toit a été modifié. Bâtiment converti en 1986 en résidence pour personnes âgées. Intérêt architectural et historique. Informations disponibles à la SHBMSH.

valeur : supérieure

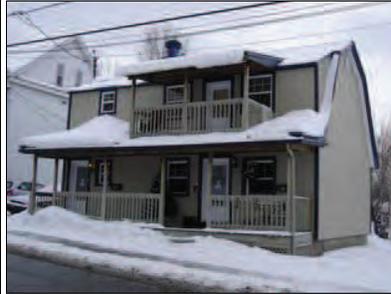
2007_STAN_0060_01

Maison mansardée récemment rénovée. Altérations réversibles au niveau de la galerie, des portes en métal et du revêtement extérieur (canexel). Altération importante de la forme originale de la toiture par l'ajout d'une annexe. Se situe dans le noyau villageois.

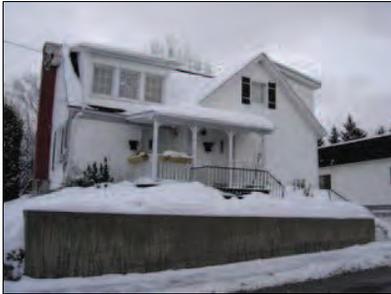
2007_STAN_0073_02

Maison à la toiture atypique. Si ancienne, elle a subi des altérations réversibles au niveau des portes en métal et probablement de son revêtement. Se situe sur un promontoire au sein du noyau villageois.

valeur : moyenne

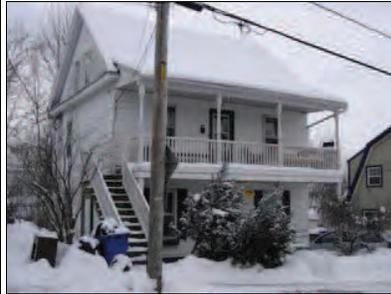
2007_STAN_0080_02

Maison de style traditionnel québécois à deux étages et demi et à la toiture à deux versants courbés. Altérations réversibles au niveau des ouvertures et du revêtement extérieur. Bon potentiel de remise en valeur. Se situe dans le noyau villageois.

valeur : moyenne

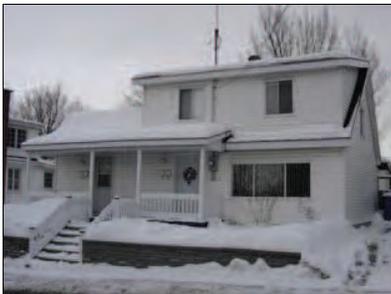
2007_STAN_0083_02

Maison qui dans l'ensemble a beaucoup été rénovée. Altération des ouvertures et du revêtement extérieur. Peu d'élément d'ornementation. Se situe dans le noyau villageois.

valeur : faible

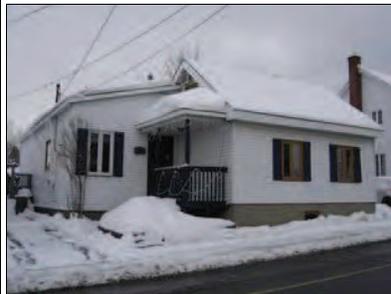
2007_STAN_0095_01

Modeste maison qui daterait, selon le rôle d'évaluation, de vers 1969. Ouvertures et revêtement extérieur récent. Peu d'élément d'ornementation. Se situe dans le noyau villageois.

valeur : faible

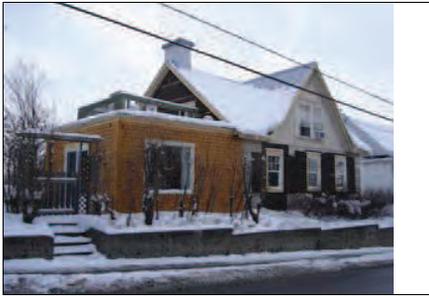
2007_STAN_0098_02

Maison en bardeau découpé et clin de bois avec toiture à pignon en façade en tôle pincée. Ancienneté notable au niveau des boiseries (chambranles ouvragées et corniche). Ajout récent d'un volume annexe latéral. Se situe dans le noyau villageois. Bâtiment en rénovation lors de notre passage.

valeur : bonne

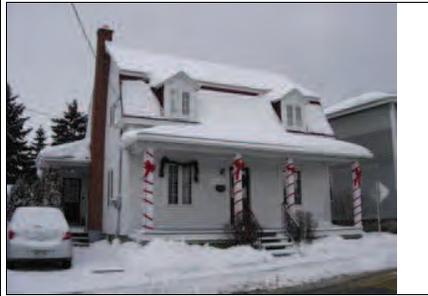
2007_STAN_0105_02

Maison mansardée nommée « la maison Élisabeth ». Elle a beaucoup été rénovée : fenêtres, portes, revêtement (aluminium) et galerie. Bon potentiel de mise en valeur. Se situe dans le noyau villageois.

valeur : moyenne

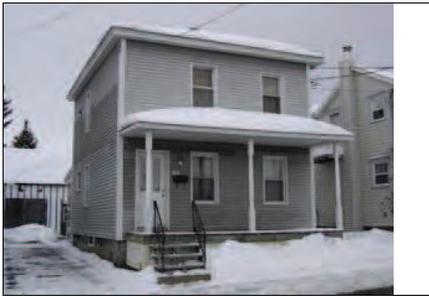
2007_STAN_0115_02

Maison cubique à toiture en pavillon. Ancienneté du bâtiment notable à sa fondation en pierre. Altération au niveau des ouvertures et du revêtement. Se situe dans le noyau villageois. Bon potentiel de mise en valeur.

valeur : moyenne

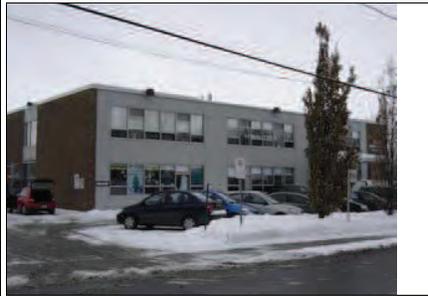
2007_STAN_0120_02

École primaire Au-Fil-de-l'Eau (pavillon Hertel) en brique et en aluminium. D'abord nommée École Saint-Joseph, elle est érigée au cœur du village de Mont Saint-Hilaire. Elle a subi plusieurs agrandissements dont le premier eut lieu dans les années 1950.

valeur : moyenne

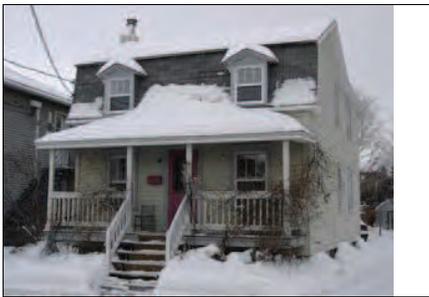
2007_STAN_0125_02

Maison mansardée en bois. Ancienneté notable en raison de la conservation des chambranles en bois et de la galerie. Elle possède de nouvelles fenêtres. Bien conservée. Elle se situe dans le noyau villageois.

valeur : bonne

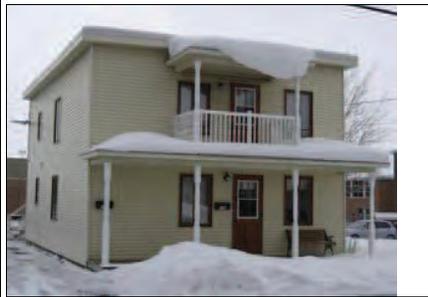
2007_STAN_0130_03

Maison de courant Boomtown récemment rénovée. Changement des fenêtres à carreaux en bois et intégration d'une galerie et d'un balcon en bois. Revêtement moderne. Elle se situe dans le noyau villageois.

valeur : moyenne

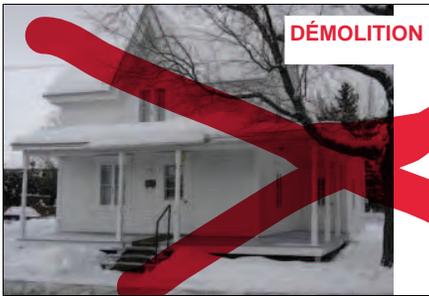
2007_STAN_0135_02

DÉMOLITION EN 2011

Maison toute en bois à toiture à deux versants en pignon en grande valeur. Ajout récent au niveau des éléments d'origine: lambris, chambranles, portes, fenêtre et galerie. Auvent en mauvais état. Se situe dans le noyau villageois.

valeur : supérieure

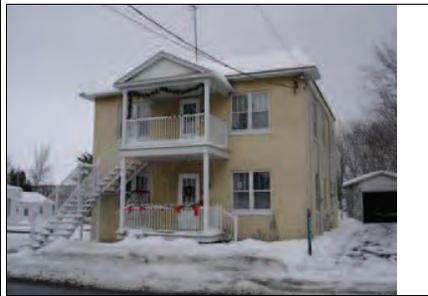
2007_STAN_0143_02

Duplex cubique en crépi muni d'un perron et d'un balcon superposés. Apparence d'origine modifiée par l'ajout réversible d'une corniche en aluminium disposée sur le toit, des balustrades et d'une escalier en métal blanc. Se situe dans le noyau villageois.

valeur : moyenne

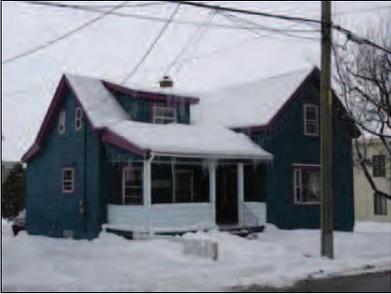
2007_STAN_0150_02

maison villageoise munie d'une toiture à pignon latéral et d'une lucarne en appentis. Altérations réversibles au niveau des ouvertures et du revêtement (amiante-ciment). Ancienneté soulignée par la présence des chambranles en bois. Se situe dans le noyau villageois.

valeur : moyenne

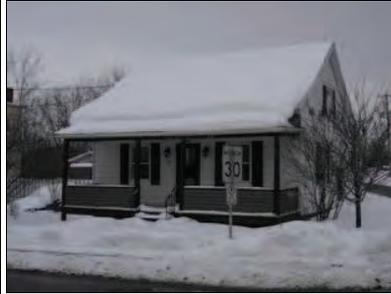
2007_STAN_0155_01

Maison villageoise à toiture à deux versants courbés. Altérations réversibles au niveau des ouvertures et du revêtement. Bon potentiel de mise en valeur. Se situe dans le noyau villageois.

valeur : moyenne

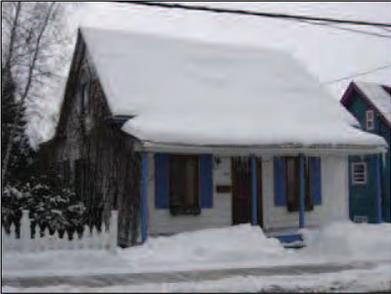
2007_STAN_0160_02

Maison villageoise à toiture à deux versants droits. Les nouvelles fenêtres en bois, la porte ainsi que les volets lui octroient une allure ancienne. Revêtement en aluminium. Elle se situe dans le noyau villageois.

valeur : moyenne

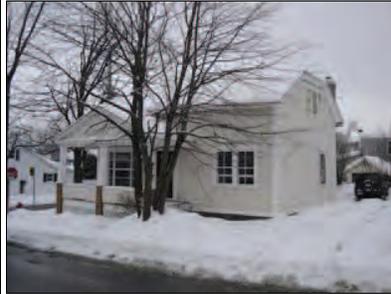
2007_STAN_0165_02

Bungalow ancien d'inspiration Arts and Crafts revêtu de bardeau de cèdre à la toiture à pignon tronqué. Éléments architecturaux d'origine en bois dont les fenêtres, les chambranles et les colonnes de la galerie. Valeurs d'authenticité et architecturale. Se situe dans le noyau villageois.

valeur : bonne

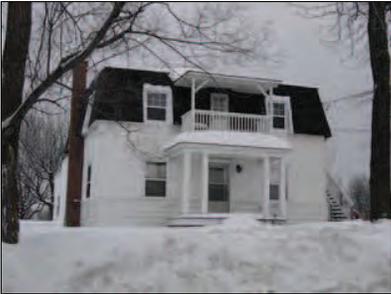
2007_STAN_0175_01

Maison mansardée à quatre eaux en bois et en amiante-ciment. Altérations réversibles au niveau des ouvertures, de l'escalier latéral et du balcon central. Belle galerie. Se situe dans le noyau villageois.

valeur : moyenne

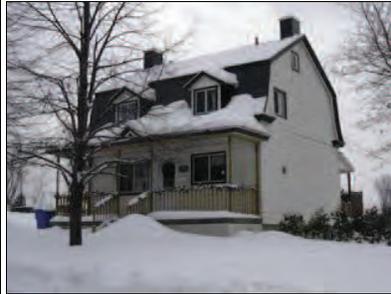
2007_STAN_0180_02

Maison au toit mansardé en tôle. Altérations réversibles au niveau des ouvertures et du revêtement (vinyle). Intégration récente d'une galerie en bois. Se situe dans le noyau villageois.

valeur : moyenne

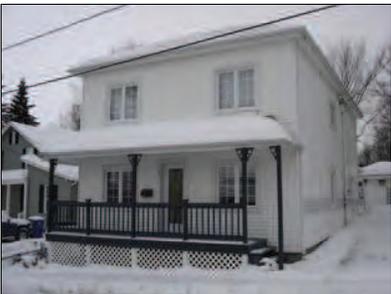
2007_STHE_0015_02

Maison vernaculaire industrielle dont l'authenticité a été affectée par le changement du revêtement (vinyle), des chambranles et des portes en métal. Belle galerie en bois. Se situe dans le noyau villageois.

valeur : moyenne

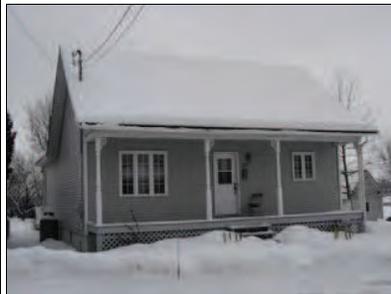
2007_STHE_0020_02

Maison villageoise dont l'authenticité a été affectée par le changement des ouvertures et du revêtement (vinyle) ainsi que par la perte des chambranles en bois. Bon potentiel de mise en valeur. Se situe dans le noyau villageois.

valeur : moyenne

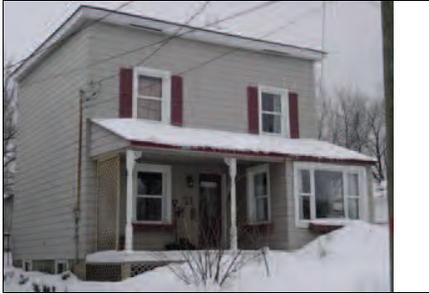
2007_STHE_0021_02

Maison vernaculaire industriel dont l'authenticité a été affectée par le changement des ouvertures et du revêtement (aluminium). La galerie semble authentique. Se situe dans le noyau villageois.

valeur : moyenne

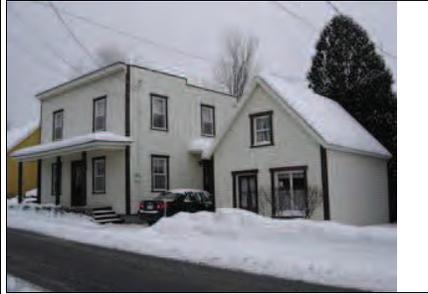
2007_STHE_0030_02

Maison de courant Boomtown. Changement des ouvertures, du revêtement et des chambranles qui s'harmonisent avec l'apparence d'époque. Bel ensemble constitué de la maison et du bâtiment secondaire. Se situe dans le noyau villageois.

valeur : bonne

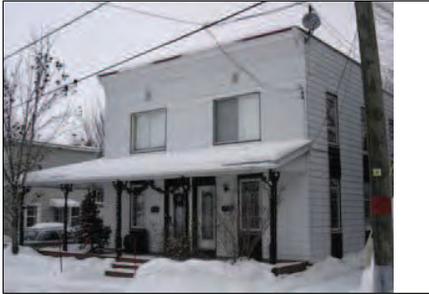
2007_STHE_0035_01

Maison jumelée de courant Boomtown qui a perdu la plupart de ses composantes d'origine. Authenticité malmenée par le changement des ouvertures et du revêtement ainsi que par la perte des chambranles. Galerie en bois mieux préservée. Se situe dans le noyau villageois.

valeur : moyenne

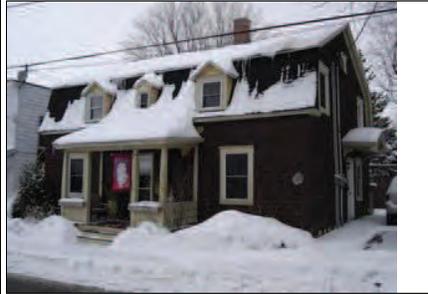
2007_STHE_0039_01

Maison natale du peintre Paul-Émile Borduas né en 1905. Maison mansardée en bardeau de cèdre. Elle est citée monument historique et d'authenticité. Se situe dans le noyau villageois.

valeur : supérieure

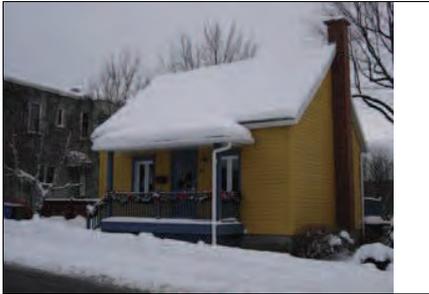
2007_STHE_0040_01

Maison villageoise en bois à toiture à deux versants droits. Authenticité au niveau du revêtement et des chambranles. Modification réversible des fenêtres. Bien conservée dans l'ensemble. Se situe dans le noyau villageois.

valeur : bonne

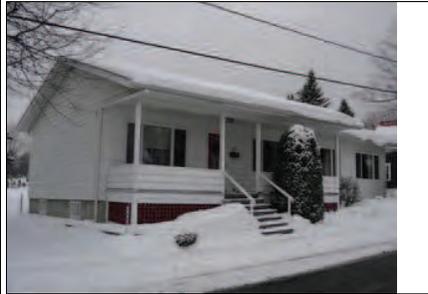
2007_STHE_0049_02

Bungalow qui a subi plusieurs modifications : revêtement, ouvertures. Se situe dans le noyau villageois.

valeur : faible

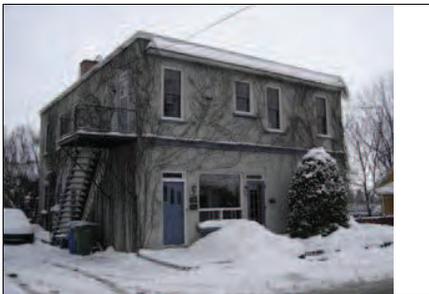
2007_STHE_0054_03

Maison à toit plat en crépi. La transformation importante des ouvertures lui fait perdre une bonne part de son intégrité. Se situe dans le noyau villageois.

valeur : faible

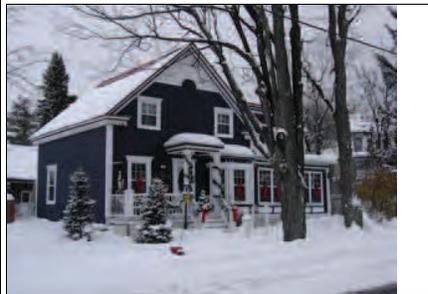
2007_STHE_0065_02

Maison vernaculaire industrielle en bois munie d'une toiture en tôle. Plusieurs éléments décoratifs en bois dont la corniche ouvragée ainsi que les chambranles. Ajout harmonieux d'un volume annexe sur le côté. Elle se situe dans le noyau villageois sur un beau terrain.

valeur : bonne

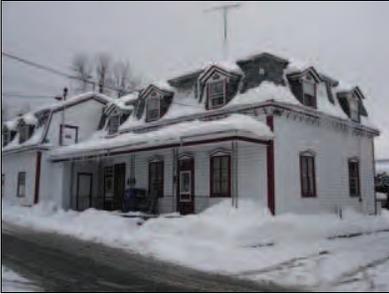
2007_STHE_0066_01

Maison mansardée en bois à quatre eaux. Plusieurs boiseries ornementales (corniche, chambranles et appliques). Fenêtres anciennes conservées au premier niveau. Agrandie sur le côté (277-279 Saint-Hippolyte). Se situe dans le cœur du village.

valeur : bonne

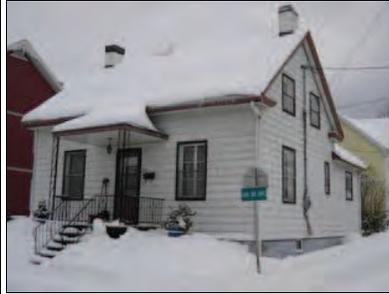
2007_STHI_0220_02

Maison villageoise à toiture à deux versants droits. Altération réversible des ouvertures et du revêtement (vinye). Elle possède encore quelques fenêtres d'origine. Localisée au cœur du village.

valeur : moyenne

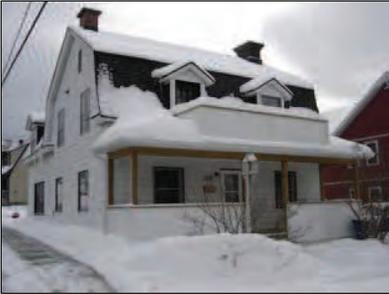
2007_STHI_0240_01

Maison mansardée dont l'authenticité est affectée par le changement du revêtement (aluminium) et des fenêtres. Perte d'authenticité par l'ajout d'un balcon et de garde-corps opaques. Bon potentiel de mise en valeur. Se situe au cœur du village.

valeur : moyenne

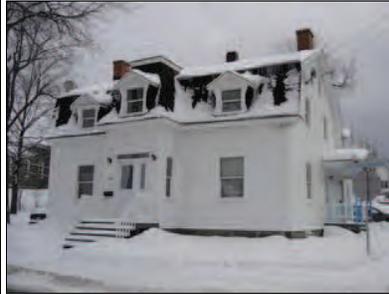
2007_STHI_0250_02

Maison mansardée munie d'une tourelle centrale. Ancienneté soulignée par sa fondation en pierre et des éléments en bois d'origine (appliques, chambranles). Bonne authenticité. Se situe dans le noyau villageois, juste derrière l'église.

valeur : bonne

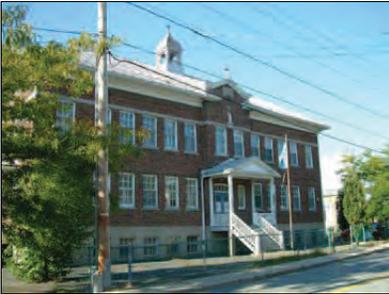
2007_STHI_0265_03

Ancienne école Sacré-Coeur citée monument historique par la Ville de Mont-Saint-Hilaire en 2007. École érigée en 1928 qui a aussi servi d'édifice municipal (salle de conseil et pompiers). Tour de séchage à boyaux visible du côté de la rue Saint-Charles. Excellent potentiel de mise en valeur. Informations disponibles à la SHBMSH.

valeur : supérieure

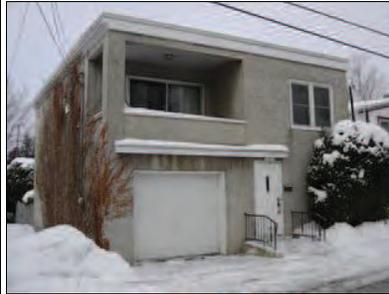
2007_STHI_0273_01

Maison en crépi à toit plat. Les ouvertures ont été changées. Une porte de garage intégrée à la façade. Ancienneté difficile à établir. Se situe dans le noyau villageois.

valeur : faible

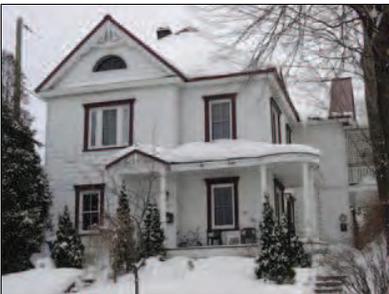
2007_STHI_0280_02

Maison d'inspiration néo-Queen Anne avec pignon latéral en façade et toiture en tôle pincée. Elle a conservé des éléments d'origine : fenêtres en bois et chambranles. Belle galerie ouvragée mais revêtement traditionnel remplacé. Se situe dans le noyau villageois.

valeur : bonne

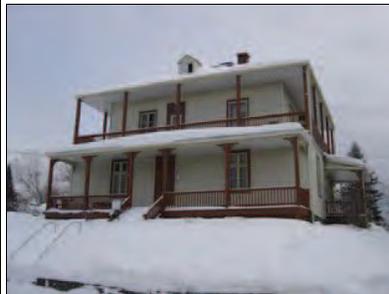
2007_STHI_0284_02

Ancienne brasserie Martin Gadbois exploitée à la fin du XIXe siècle. Imposante maison (en bois) munie de deux galeries. Authenticité des fenêtres et des portes. Intérêt historique. Bon potentiel de mise en valeur. Se situe dans le noyau villageois.

valeur : bonne

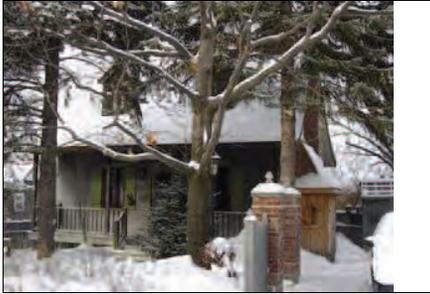
2007_STHI_0287_01

Maison datant de vers 1960 (selon rôle d'évaluation) imitant le style traditionnel québécois. Toiture couverte de bardeaux de cèdre, murs en crépi et lucarnes à pignon courbées, des fenêtres modernes et du recouvrement. Se situe dans le noyau villageois.

valeur : faible

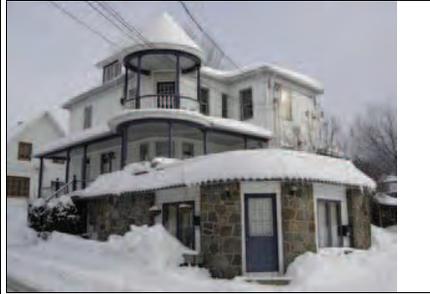
2007_STHI_0290_02

Maison éclectique munie d'une galerie en coin et d'une tourelle. Intérêt architectural. Authenticité malmenée par le changement des ouvertures et des revêtements et l'ajout d'un volume annexe au rez-de-chaussée. Se situe dans le noyau villageois.

valeur : bonne

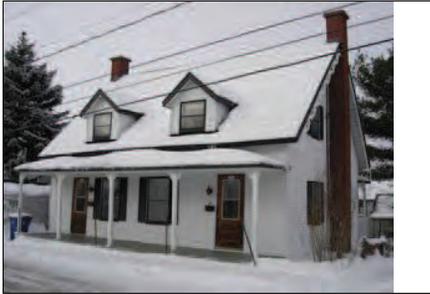
2007_STHI_0295_01

Maison traditionnelle québécoise jumelée de revêtement récent qui aurait été déménagée. Éléments décoratifs d'intérêt : frise découpée sur la rive du toit et aisseliers de la galerie. Se situe dans le noyau villageois.

valeur : bonne

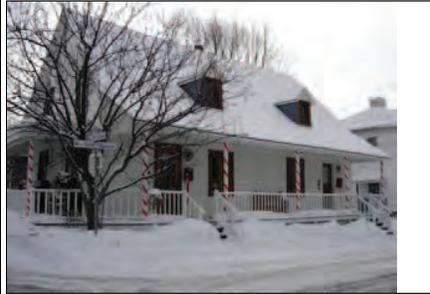
2007_STHI_0298_02

Maison traditionnelle québécoise jumelée en crépi et munie d'une toiture en tôle. Ancienneté soulignée par la présence des chambranles, des fenêtres et des portes en bois. Se situe dans le noyau villageois tout près du cimetière.

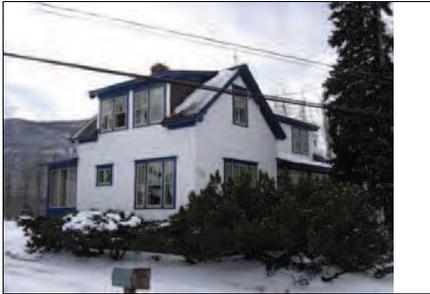
2007_SWIL_1130_01

Maison de type vernaculaire industriel munie d'une lucarne en appentis. Authenticité des éléments ornementaux en bois. Revêtement en amiante-ciment. Harmonie des chambranles et des fenêtres jumelées en bois. Se situe sur un grand boulevard près du mont Saint-Hilaire.

valeur : bonne

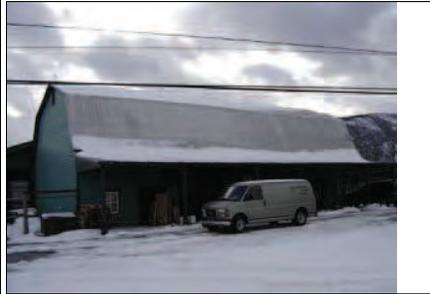
2007_SWIL_1130_05

Grand bâtiment agricole nommé « Au pavillon de la pomme ». Toiture recouverte de tôle et façades en bardeaux de cèdre. Authenticité au niveau des ouvertures, de la toiture et du revêtement extérieur. Se situe sur un grand boulevard.

valeur : bonne

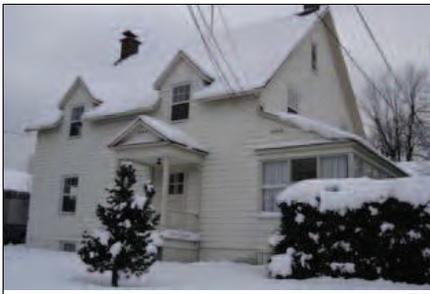
2007_MTRE_0140_02

Cottage en bois peu ornementée avec ébénisterie à l'arrière. Interventions modernes dont l'annexion d'une verrière latérale et le changement de la fenestration (à guillotine en métal). Se situe dans un secteur ancien de la ville.

valeur : moyenne

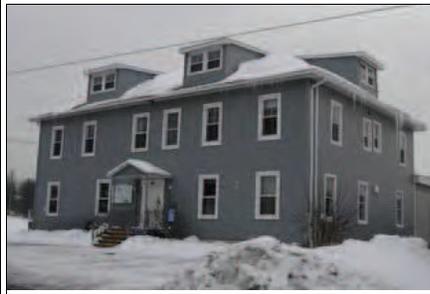
2007_MTRE_0180_01

Lieu de l'ancien hôtel de la gare construit en 1849, mais qui a été détruit par le feu en 1915. Le bâtiment reconstruit en 1915 sous le nom d'hôtel Balmoral est aujourd'hui connu en tant qu'église baptiste évangéliste. Rénovation récente au niveau du revêtement et des ouvertures. Se situe dans un ancien secteur de la ville près de la voie ferrée.

valeur : moyenne

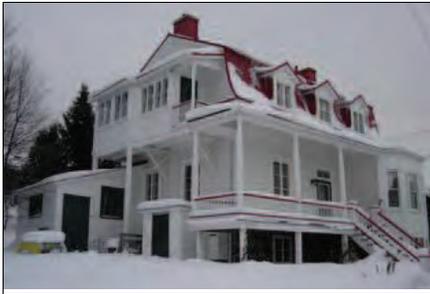
2007_MTRE_0205_02

Maison mansardée en bois à la toiture rouge en tôle. Ancien bureau de poste et centrale téléphonique. Intérêt historique et d'authenticité et dans un très bon état de conservation. Se trouve dans un ancien secteur de la ville près de la voie ferrée.

valeur : supérieure

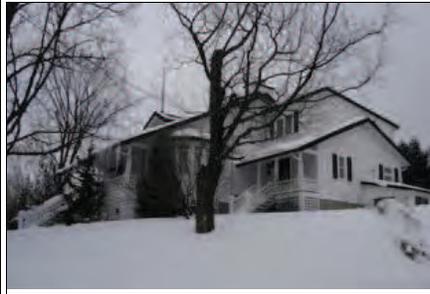
2007_MTRE_0215_02

Maison de style vernaculaire américain en bois bien conservée. Belle galerie en bois avec éléments d'ornementation. Se situe sur un promontoire en hauteur dans un secteur ancien de la ville.

valeur : bonne

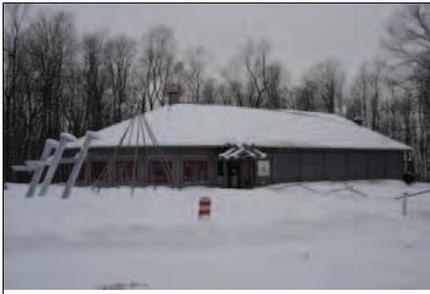
2007_MTRE_0510_02

Lieu de la première cabane à sucre ouverte par Louis Ducharme en 1913. Devenue la cabane à sucre Maurice Cardinal transformée en Maison de la culture amérindienne (ouverte en l'an 2000). Intérêt historique.

valeur : faible

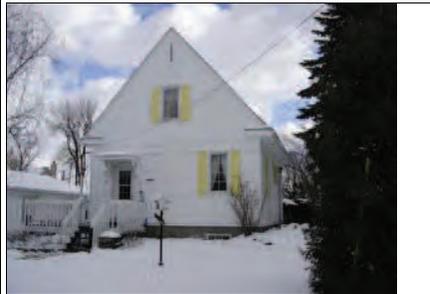
2007_VEND_0587_01

Maison vernaculaire industrielle avec toiture à pignon érigée dans les années 1950 pour les employés de la raffinerie de sucre. Intérêt du motif du revêtement en façade et de la petite toiture en appentis à l'entrée. Authenticité et ancienneté difficiles à établir. Fait partie d'une série de sept maisons similaires.

valeur : moyenne

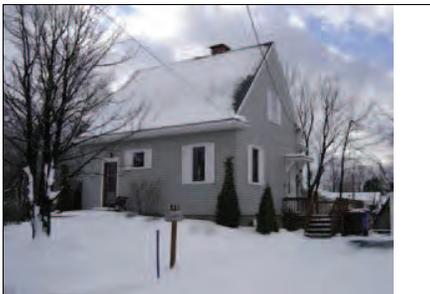
2007_VEND_0588_02

Maison vernaculaire industrielle avec toiture à pignon érigée dans les années 1950 pour les employés de la raffinerie de sucre. Authenticité malménée par l'ajout réversible d'un revêtement et d'ouvertures modernes. Fait partie d'une série de sept maisons similaires.

valeur : moyenne

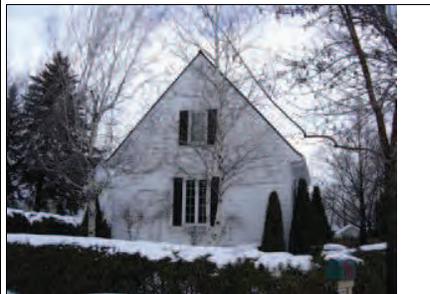
2007_VEND_0593_02

Maison vernaculaire industrielle avec toiture à pignon érigée dans les années 1950 pour les employés de la raffinerie de sucre. Authenticité malménée par l'ajout réversible d'un revêtement moderne. Fait partie d'une série de sept maisons similaires.

valeur : moyenne

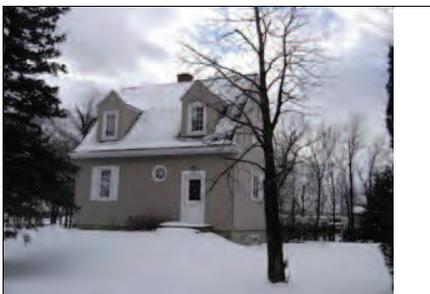
2007_VEND_0594_01

Maison vernaculaire industrielle avec toiture à pignon érigée dans les années 1950 pour les employés de la raffinerie de sucre. Munie de lucarnes récentes. Altérations réversibles du revêtement et des ouvertures modernes. Fait partie d'une série de sept maisons similaires.

valeur : moyenne

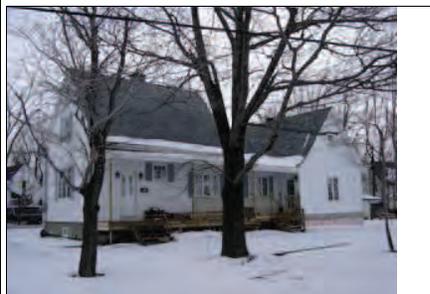
2007_VEND_0599_02

Maison vernaculaire industrielle avec toiture à pignon érigée dans les années 1950 pour les employés de la raffinerie de sucre. Ajout d'un volume annexe latéral. Altérations réversibles au niveau du revêtement moderne. Fait partie d'une série de sept maisons similaires.

valeur : moyenne

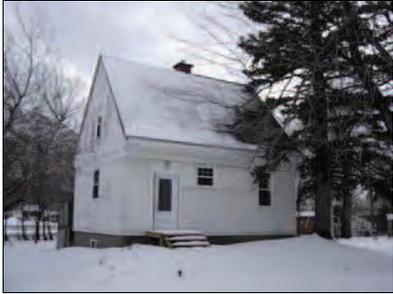
2007_VEND_0600_01

Maison vernaculaire industrielle avec toiture à pignon érigée dans les années 1950 pour les employés de la raffinerie de sucre. Revêtement en bois en mauvais état. Authenticité du revêtement. Altérations réversibles au niveau des ouvertures modernes. Fait partie d'une série de sept maisons similaires.

valeur : moyenne

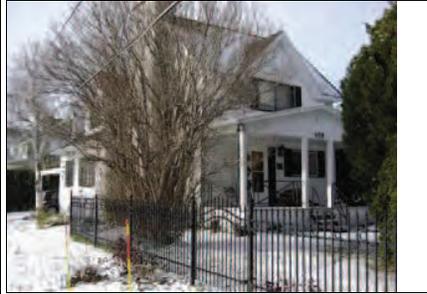
2007_VIEN_0489_01

Maison munie d'une toiture à deux versants droits et d'un pignon central. Intérêt architectural pour la galerie et le fronton. Changement réversible du revêtement et des ouvertures.

valeur : moyenne

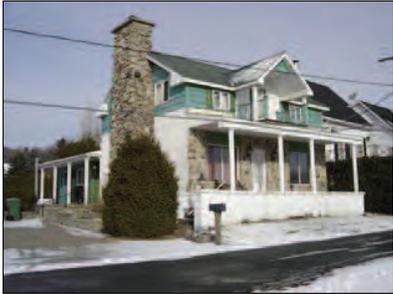
2007_VIEN_0497_01

Maison très rénovée en crépi, pierre et clin de bois munie d'une toiture en tôle rouillée. Altérations : fenestration, revêtement, galerie en façade et ajout d'un volume annexe à l'arrière.

valeur : faible

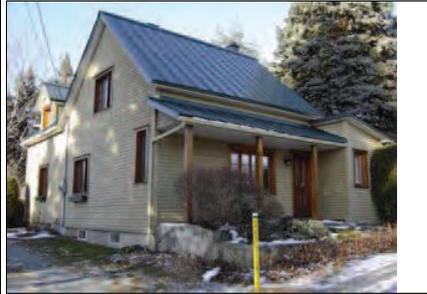
2007_VIEN_0501_01

Maison munie d'une toiture en tôle récente. Belle rénovation au niveau des ouvertures, des chambranles et des piliers de la galerie en bois vernis.

valeur : moyenne

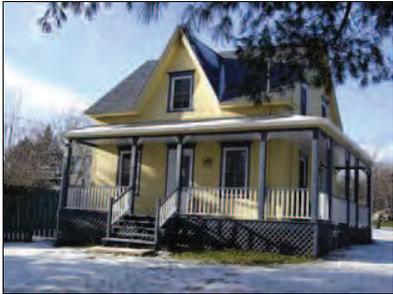
2007_VIEN_0503_04

Maison en bois bien conservée avec pignon central. Intérêt pour ses chambranles en bois, la galerie couverte sur deux côtés et son revêtement.
